Artenschutzrechtliche Bestandaufnahme Bereich Schloss Hoheneck Anpassung durch geänderte / aktualisierte Bauleitplanung

Artenschutzrechtliche Bestandsaufnahme B-Plan Gebiet „rund um das Schloss Hoheneck“

- Anpassung I an geänderte/aktualisierte Bauplanung -

- Stand 22.08.2019 -

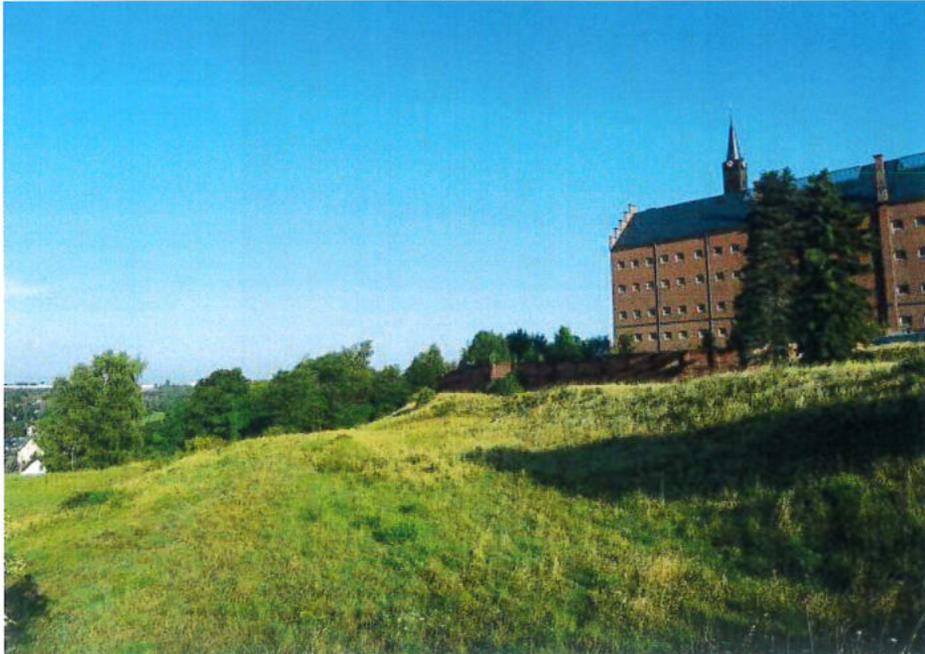
Foto 1: Blick von Ost auf die B-Plan-Fläche am Schloss Hoheneck

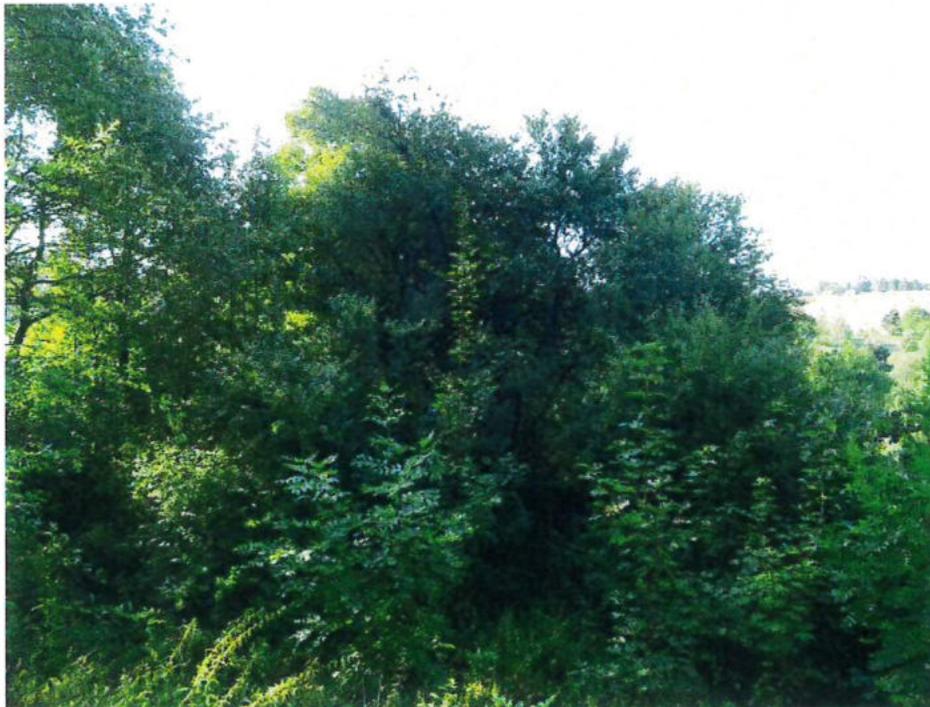
Foto 2: Höhlenbaum im zentralen Bereich des UG

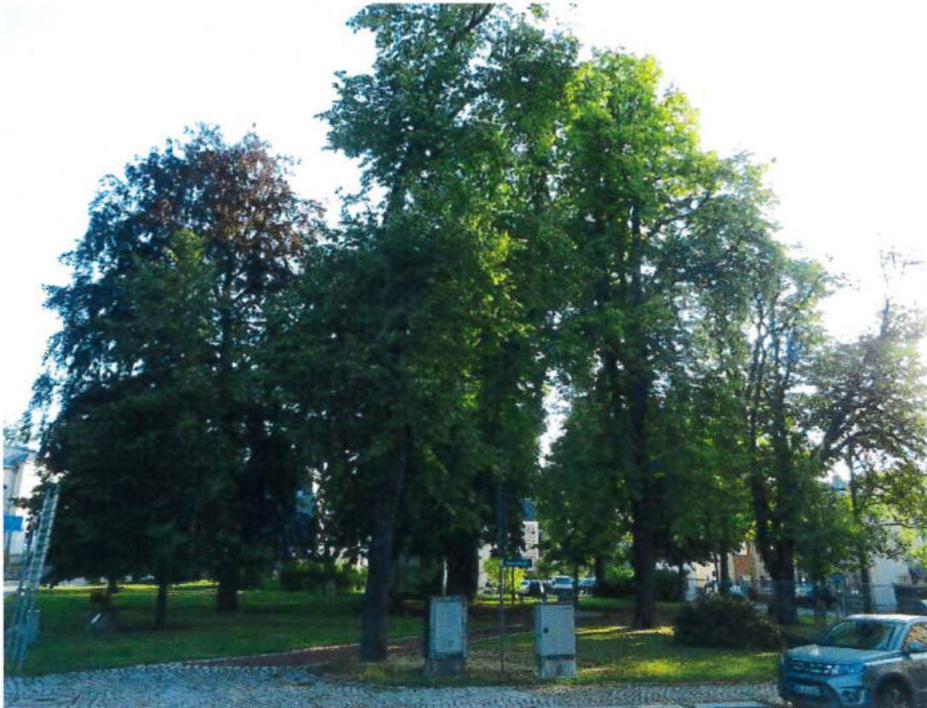
Foto 5: Blick von Süd auf den Marienpark

Marienpark	<ul style="list-style-type: none"> • gute naturschutzfachliche Eignung, Mangel an natürlichen Quartieren • geringe Störungen durch Veranstaltungen zu prognostizieren (Vorbelastung) • gute Erreichbarkeit zwecks Montage/Kontrolle • bisher keine Ersatzquartiere vorhanden • Anbringungsvorschlag: <ul style="list-style-type: none"> 1x Starenhöhle 3SV Ø 45 mm 1x Großraumnisthöhle 2GR (oval) 1x Fledermausflachkasten 1FF
Seminarpark	<ul style="list-style-type: none"> • gute naturschutzfachliche Eignung • geringe Störungen durch Veranstaltungen zu prognostizieren (Vorbelastung) • gute Erreichbarkeit zwecks Montage/Kontrolle • bereits große Anzahl an Vogelnistkästen vorhanden, jedoch keine Quartiere für Fledermäuse • Anbringungsvorschlag: <ul style="list-style-type: none"> 1x Fledermausflachkasten 1FF 1x Fledermaushöhle 2FN
Gehölze an Grünfläche „Dürer-Gebiet“	<ul style="list-style-type: none"> • in Zusammenhang mit geplanter Aufwertung gute fachliche Eignung, Mangel an natürlichen Quartieren • gute Erreichbarkeit zwecks Montage/Kontrolle • bisher keine Ersatzquartiere vorhanden • Anbringungsvorschlag: <ul style="list-style-type: none"> 1x Nisthöhle 3SV Ø 34 mm 1x Starenhöhle 3SV Ø 45 mm

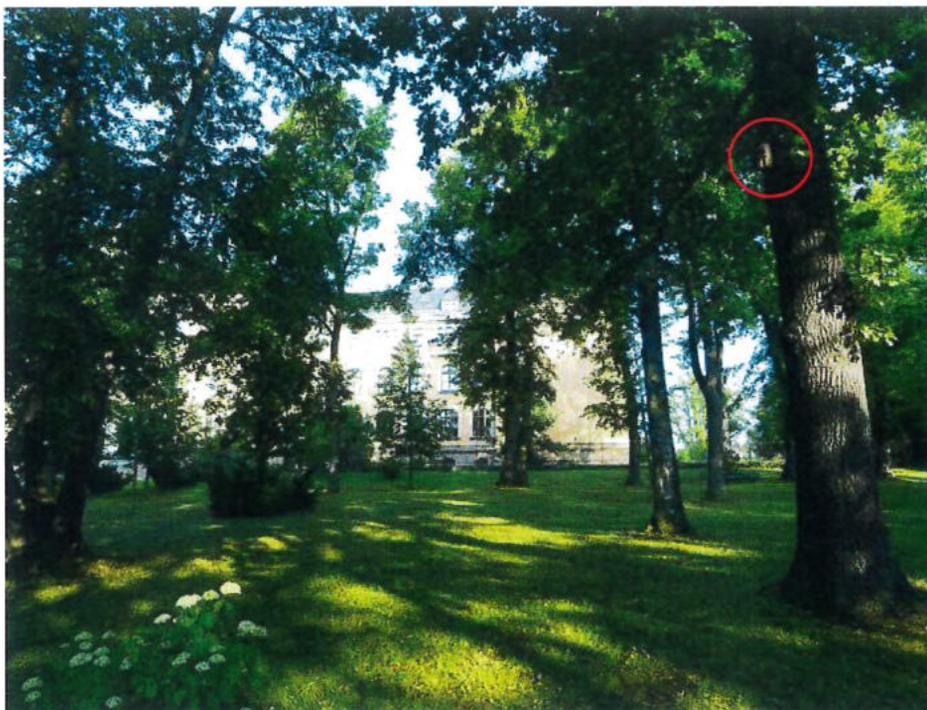
Foto 6: Seminarpark zum 08.08.2019 mit bereits unabhängig vom Vorhaben angebrachten Vogelnistkästen (roter Kreis)

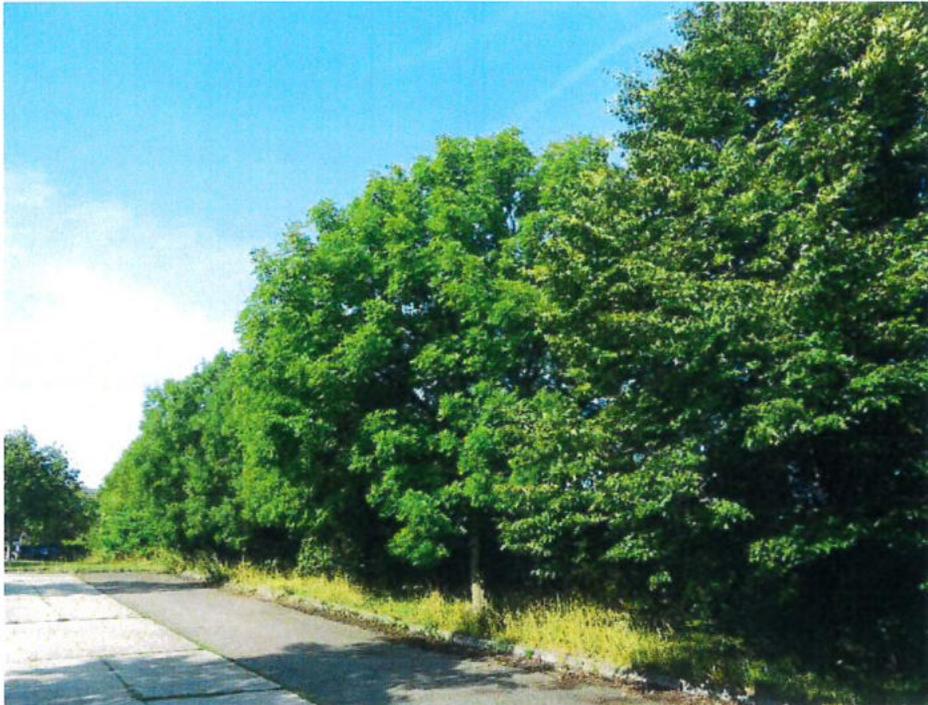
Foto 9: Baumbestand an der geplanten Ausgleichsfläche (vgl. Foto 8)

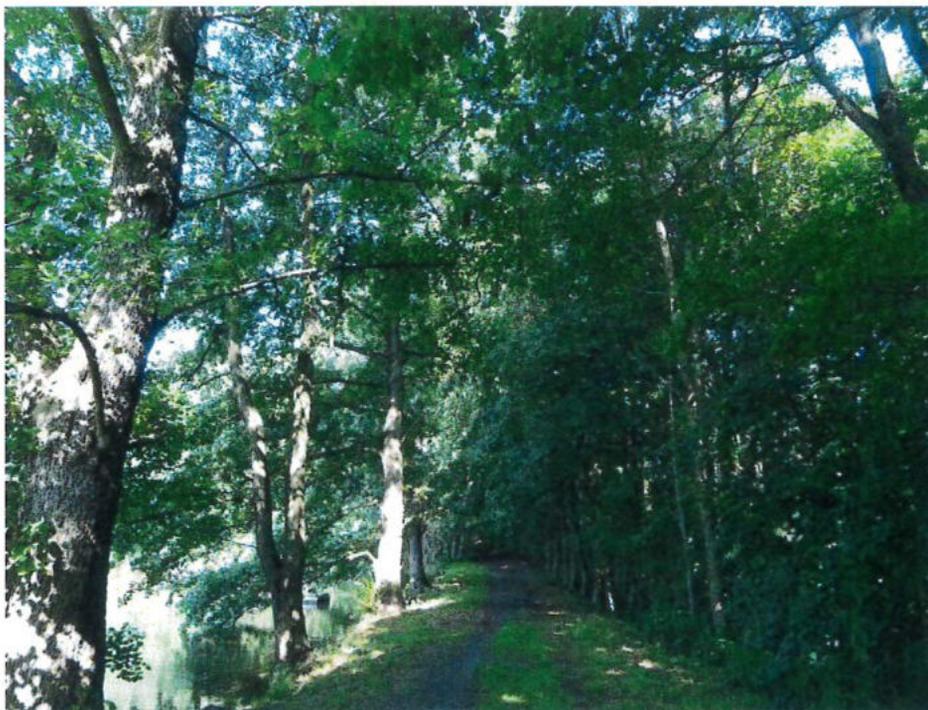
Foto 10: Baumbestand „zu den Teichen“ als Anbringungsort von Ersatzquartieren

Feldgehölz an den Teichen	<ul style="list-style-type: none"> • gute naturschutzfachliche Eignung, Mangel an natürlichen Quartieren • gute Erreichbarkeit zwecks Montage/Kontrolle • bisher keine Ersatzquartiere vorhanden • Anbringungsvorschlag: <ul style="list-style-type: none"> 1x Nisthöhle 3SV Ø 34 mm 1x Starenhöhle 3SV Ø 45 mm 1x Großraumnisthöhle 2GR (oval) 1x Fledermaushöhle 1FD 1x Fledermaushöhle 2FN 2x Fledermausflachkasten 1FF
