# **Grabungsbericht Stollberg: Schloss Hoheneck**

Autor: Sonja Matson

Stand: 31.01.2013

**ST-06****Stollberg: Schloss Hoheneck**

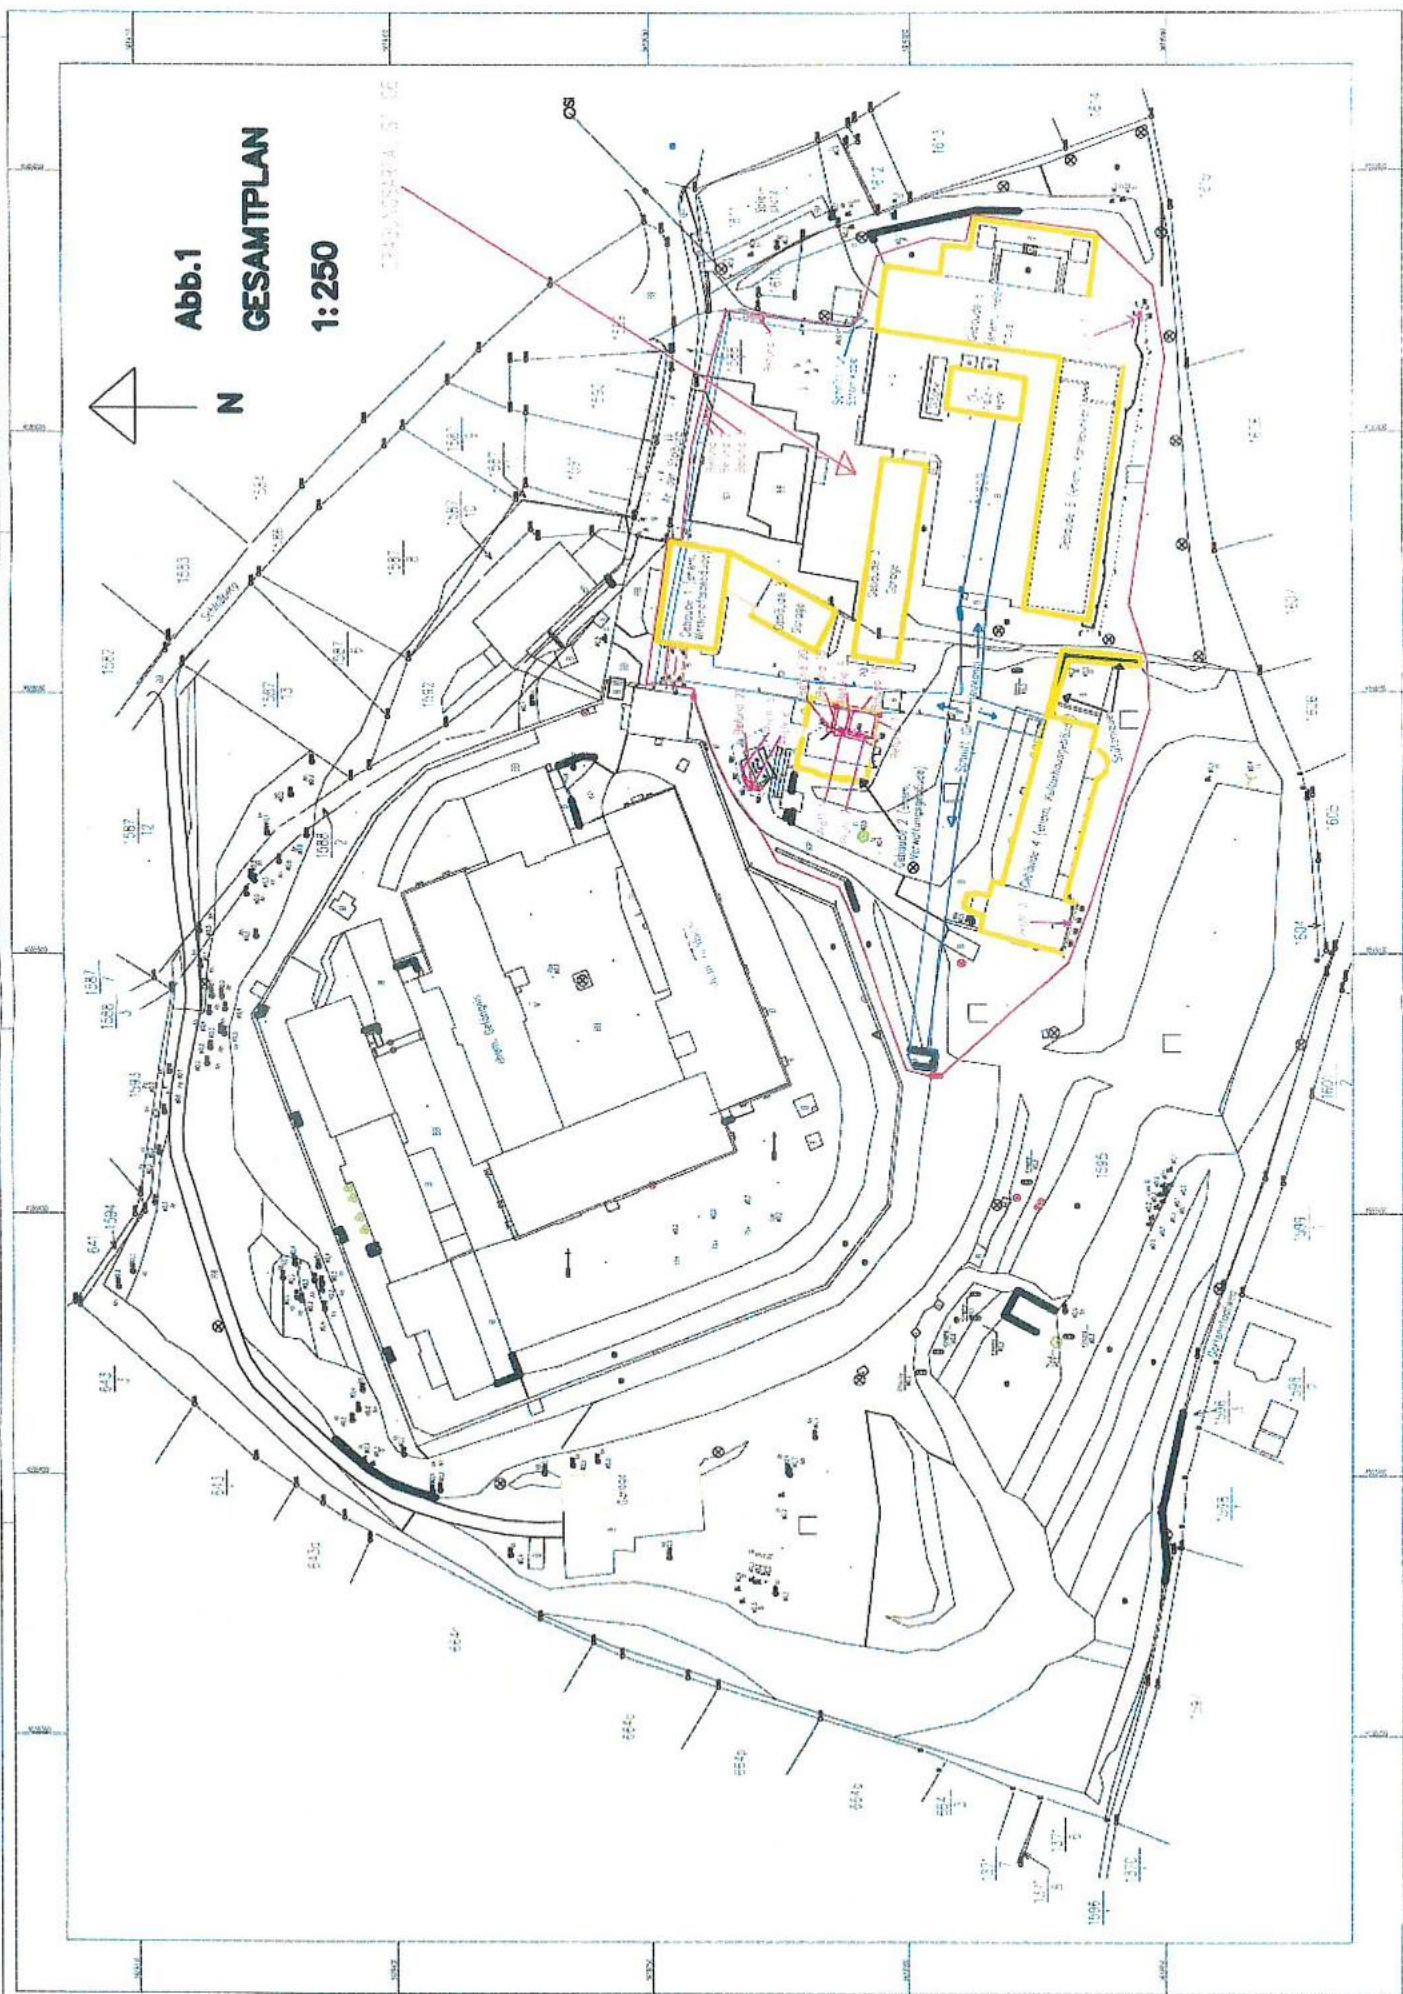
Abb.1

Die Grabungsfläche befindet sich im Ortsteil Hoheneck der Kreisstadt Stollberg in unmittelbarer Nähe des Schlosses Hoheneck (Vergl. Abb. 1). Das Grabungsareal ist unregelmäßig geformt. Die nördliche Grenze verläuft entlang der südlichen Seite der Straße „An der Stalburg“ vom Eingang der Schlossanlage in östlicher Richtung für ca. 75 m. Ab hier verläuft das Areal ca. 95 m in südlicher Richtung, die südliche Grabungsgrenze trifft nach ca. 130 m im Westen auf die Schlossmauer. Die westliche Grabungsgrenze wird von der Außenkante der Schlossmauer begrenzt und endet am Schlosseingang.

GESAMTPLAN

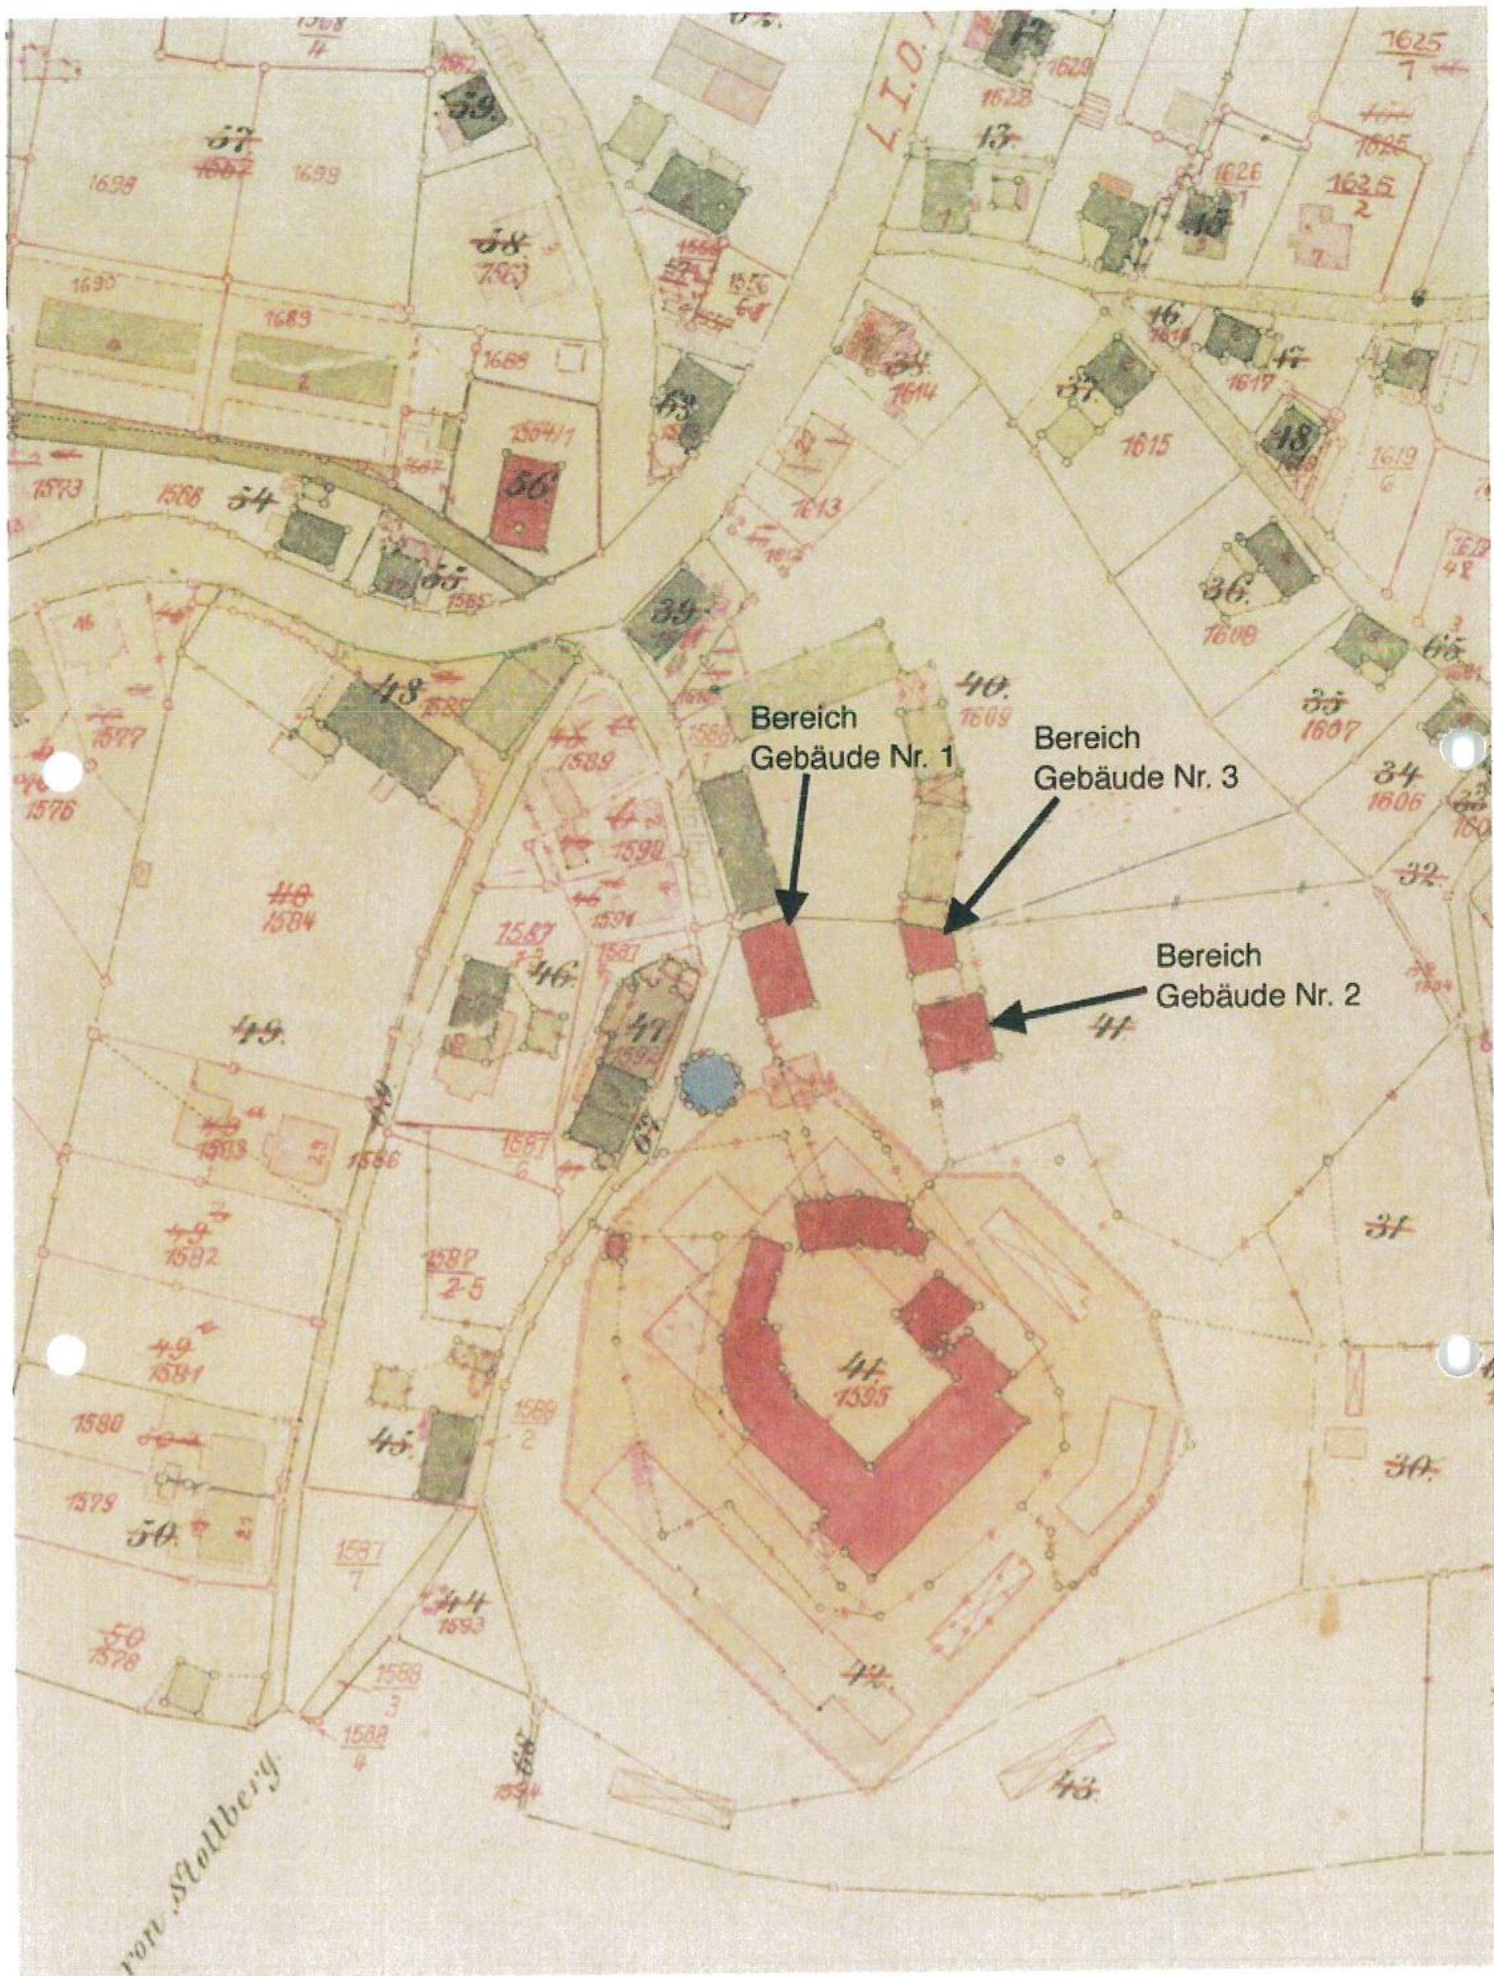
Ein historischer Plan, der vermutlich aus dem 18. Jahrhundert stammt, zeigt im Bereich der abgebrochenen Gebäude Nr. 1 bis Nr. 3 jedoch die Grundrisse von möglicherweise mittelalterlichen Strukturen (Vergl. Abb. 2).

Abb.: 2 Historischer Plan der Stadt Stollberg (Ausschnitt), vermutlich aus dem 18. Jahrhundert

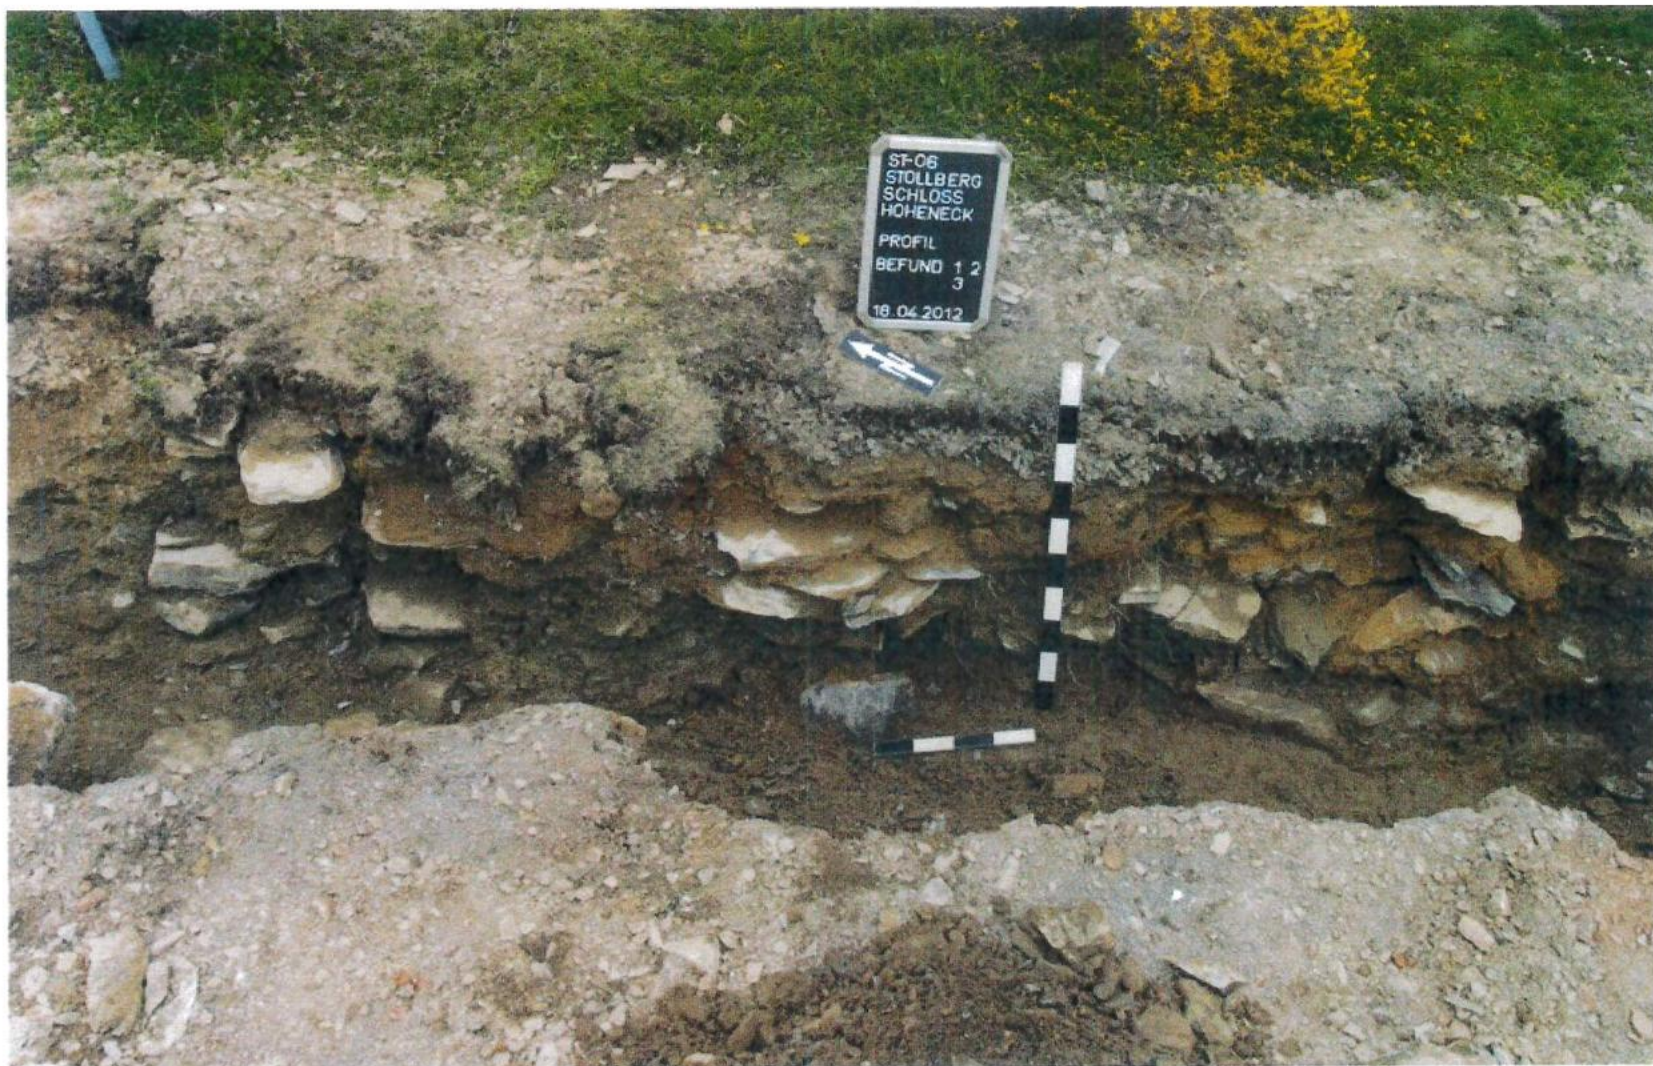
Die Grenzen und Unterkanten der Fundamentmauern [1] bis [4], die im Verlauf der Grabung eines Schnitts für die Verlegung von Stromkabeln freigelegt wurden, konnten aufgrund der Enge dieses Schnitts nicht definiert werden. Sie bestanden aus Schieferbruch und befanden sich unter einer Aufplanierungsschicht aus dem 20. Jahrhundert (Vergl. Abb. 3 und Abb. 4).

Abb.: 3, Grabungsfoto ST-06\_0021  
Drei teilweise freigelegte Fundamentmauern aus Schiefer, von SW

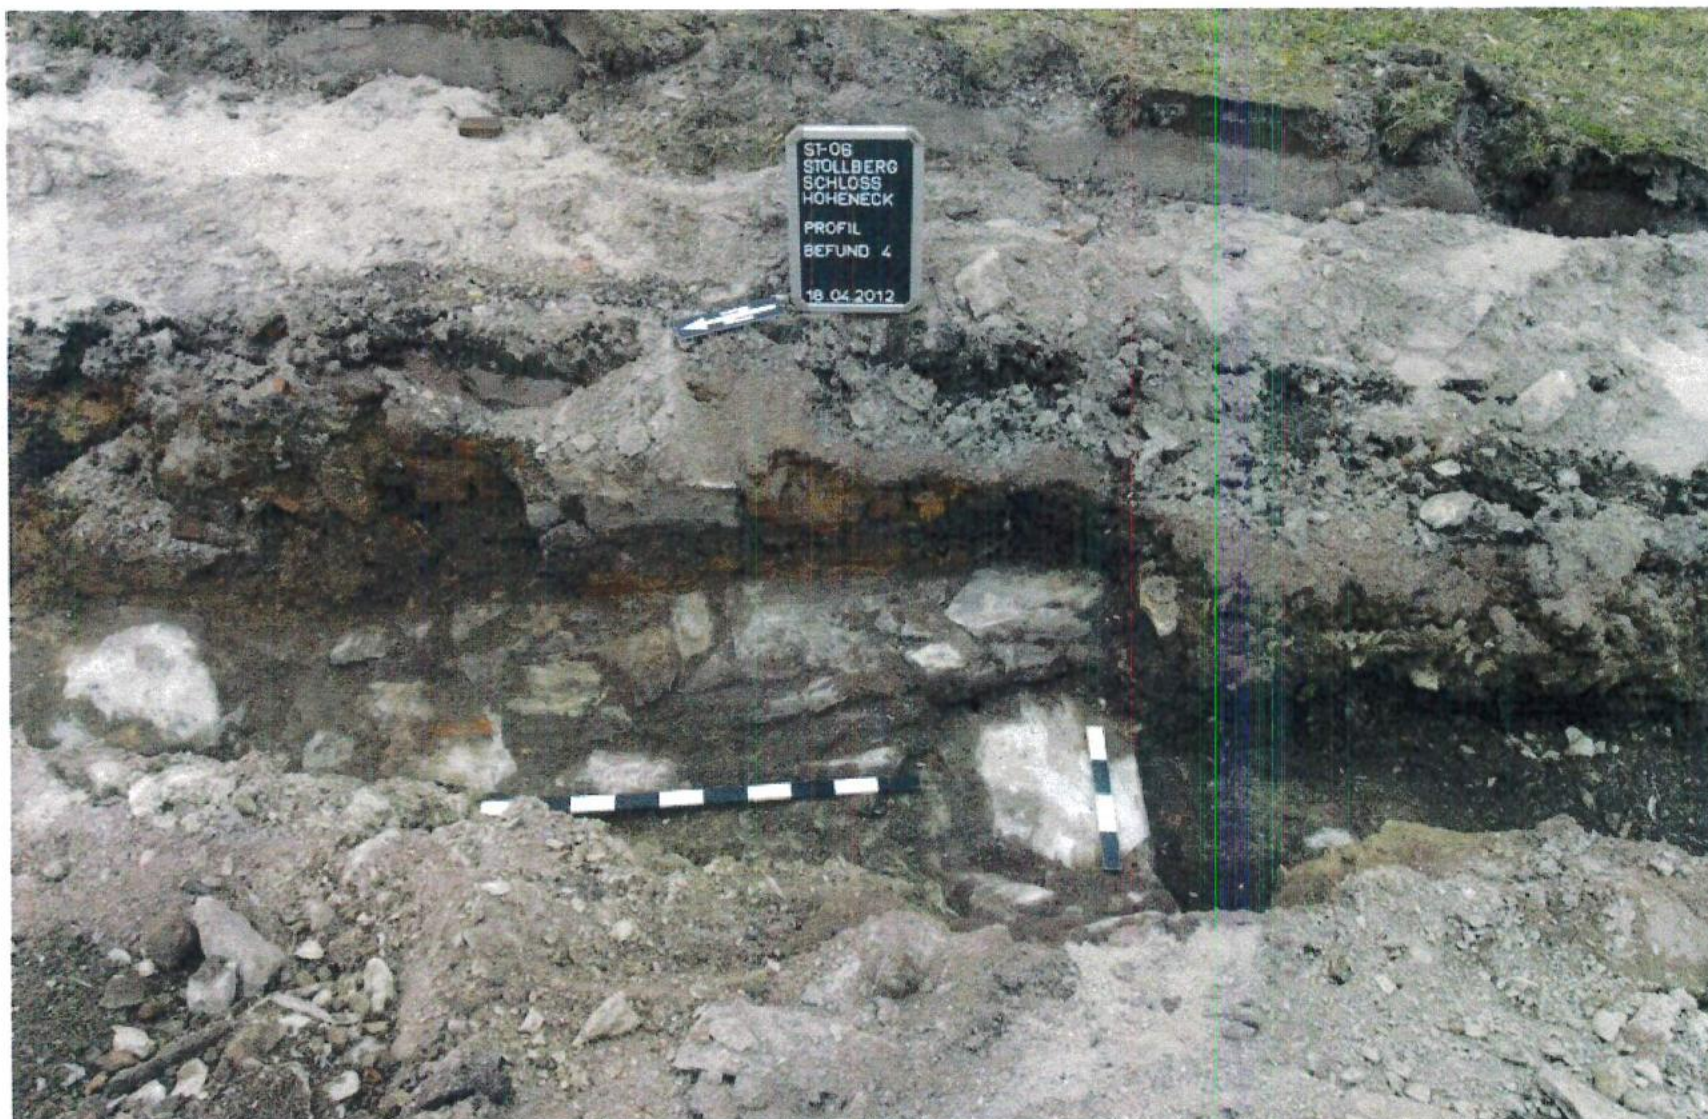
Abb.: 4, Grabungsfoto ST-06\_0024  
Teilweise freigelegte Fundamentmauern aus Schiefer, von W

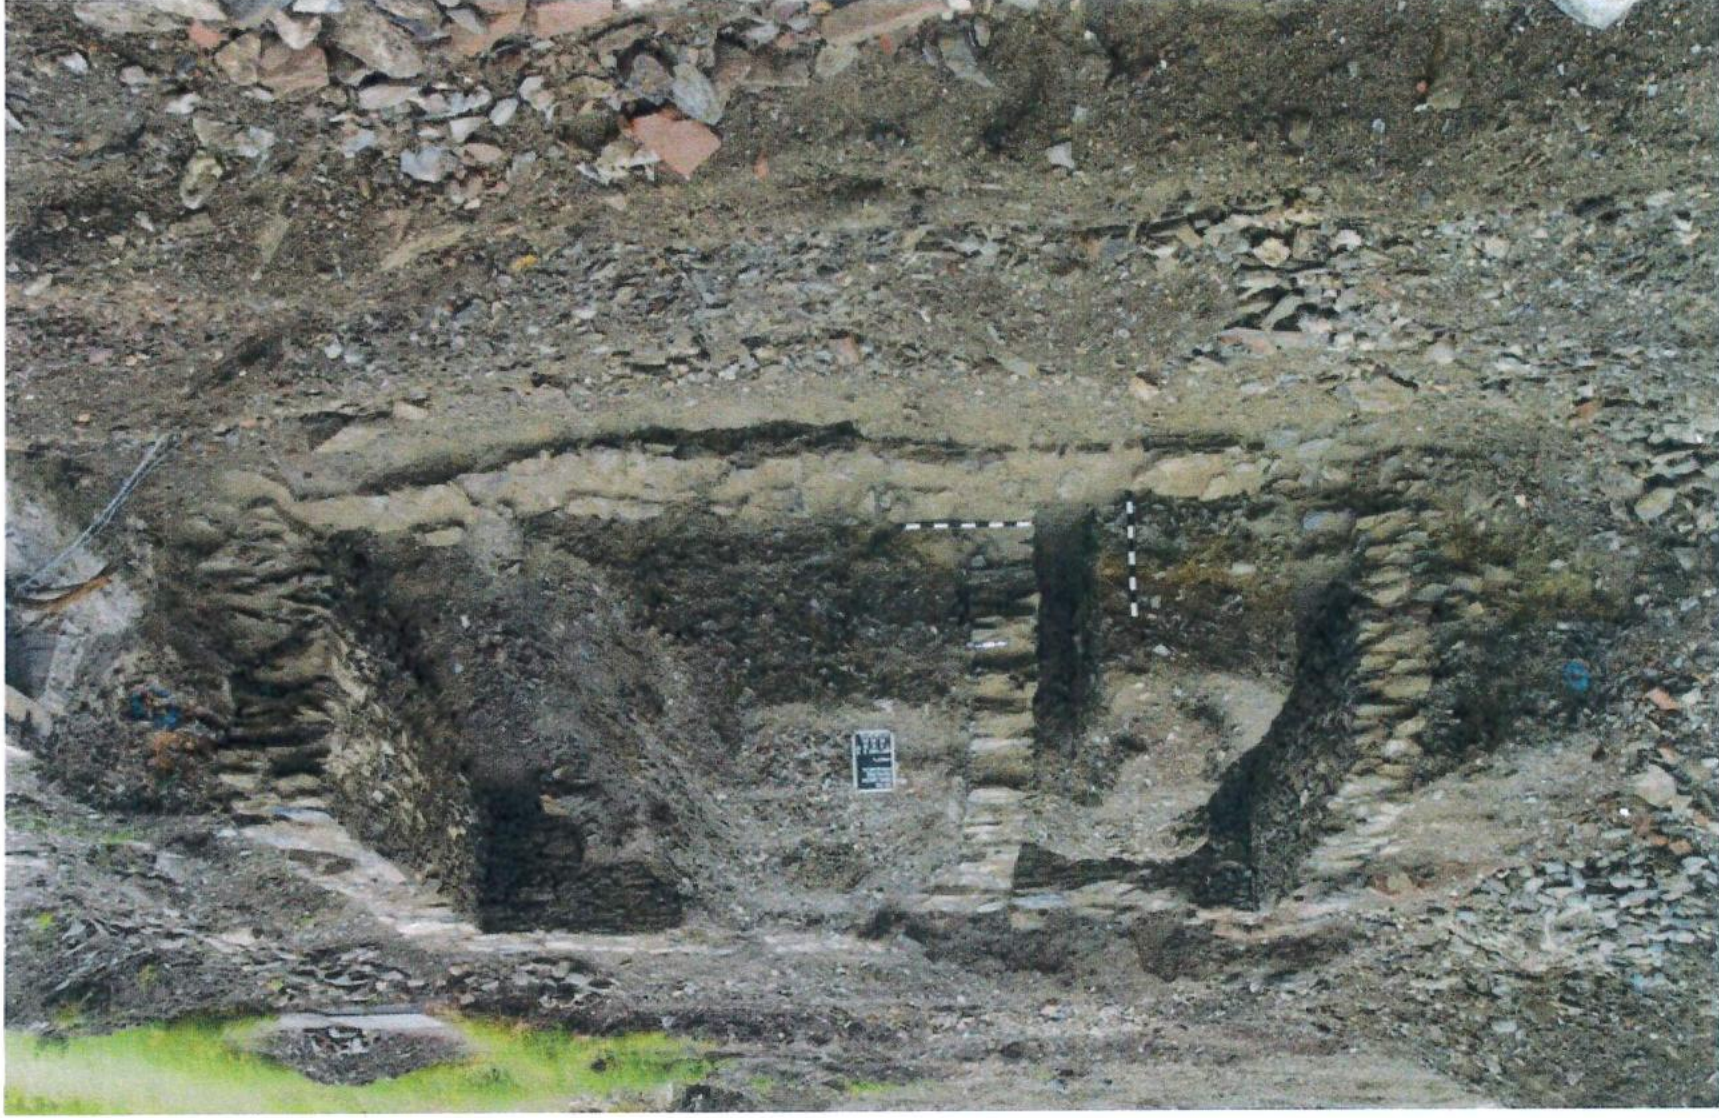
Das Gebäude Nr. 2 war unterkellert. Während des Abbruchs des Kellers wurden fünf miteinander verbundene Kellermauern aus einer älteren Kellerphase entdeckt (Vergl. Abb. 5). Des Weiteren wurden zwei Baugruben, zwei lehmige Schichten sowie zwei Verfüllungsschichten im Profil Nr. 1 (Vergl. Abb. 6 und Abb. 7) und Profil Nr. 2 (Vergl. Abb. 8 und Abb. 9) dokumentiert. Im Bereich des Gebäudes Nr. 3 konnten keine archäologischen Befunde dokumentiert werden.

Die fünf im Gebäude Nr. 2 dokumentierten Kellermauern aus Schiefer waren Bestandteil einer früheren Kellerphase. Ein Kellerraum wurde von den Befunden [5], [7], [16] sowie [20] geformt. Dieser Raum wurde im 18. Jahrhundert mit dem Befund (8) verfüllt. Diese Verfüllungsschicht wurde teilweise ausgegraben, ein Fußboden war nicht erkennbar. Ein weiterer Kellerraum wurde von den Befunden [5], [20], [15] und [16] gebildet, auch dieser Bereich wurde nicht komplett ausgegraben. Es wurden zwei Baugruben, die Befunde (17) und (18), ausgegraben sowie zwei Schichten, die diese Baugruben schneiden, Befund (6) und (19).

Abb.: 5, Grabungsfoto ST-06\_0053  
Übersichtsfoto der 5 Kellermauern, 1 Verfüllungsschicht, 2 ausgegrabene Baugruben und 3 geschnittene Schichten, von W

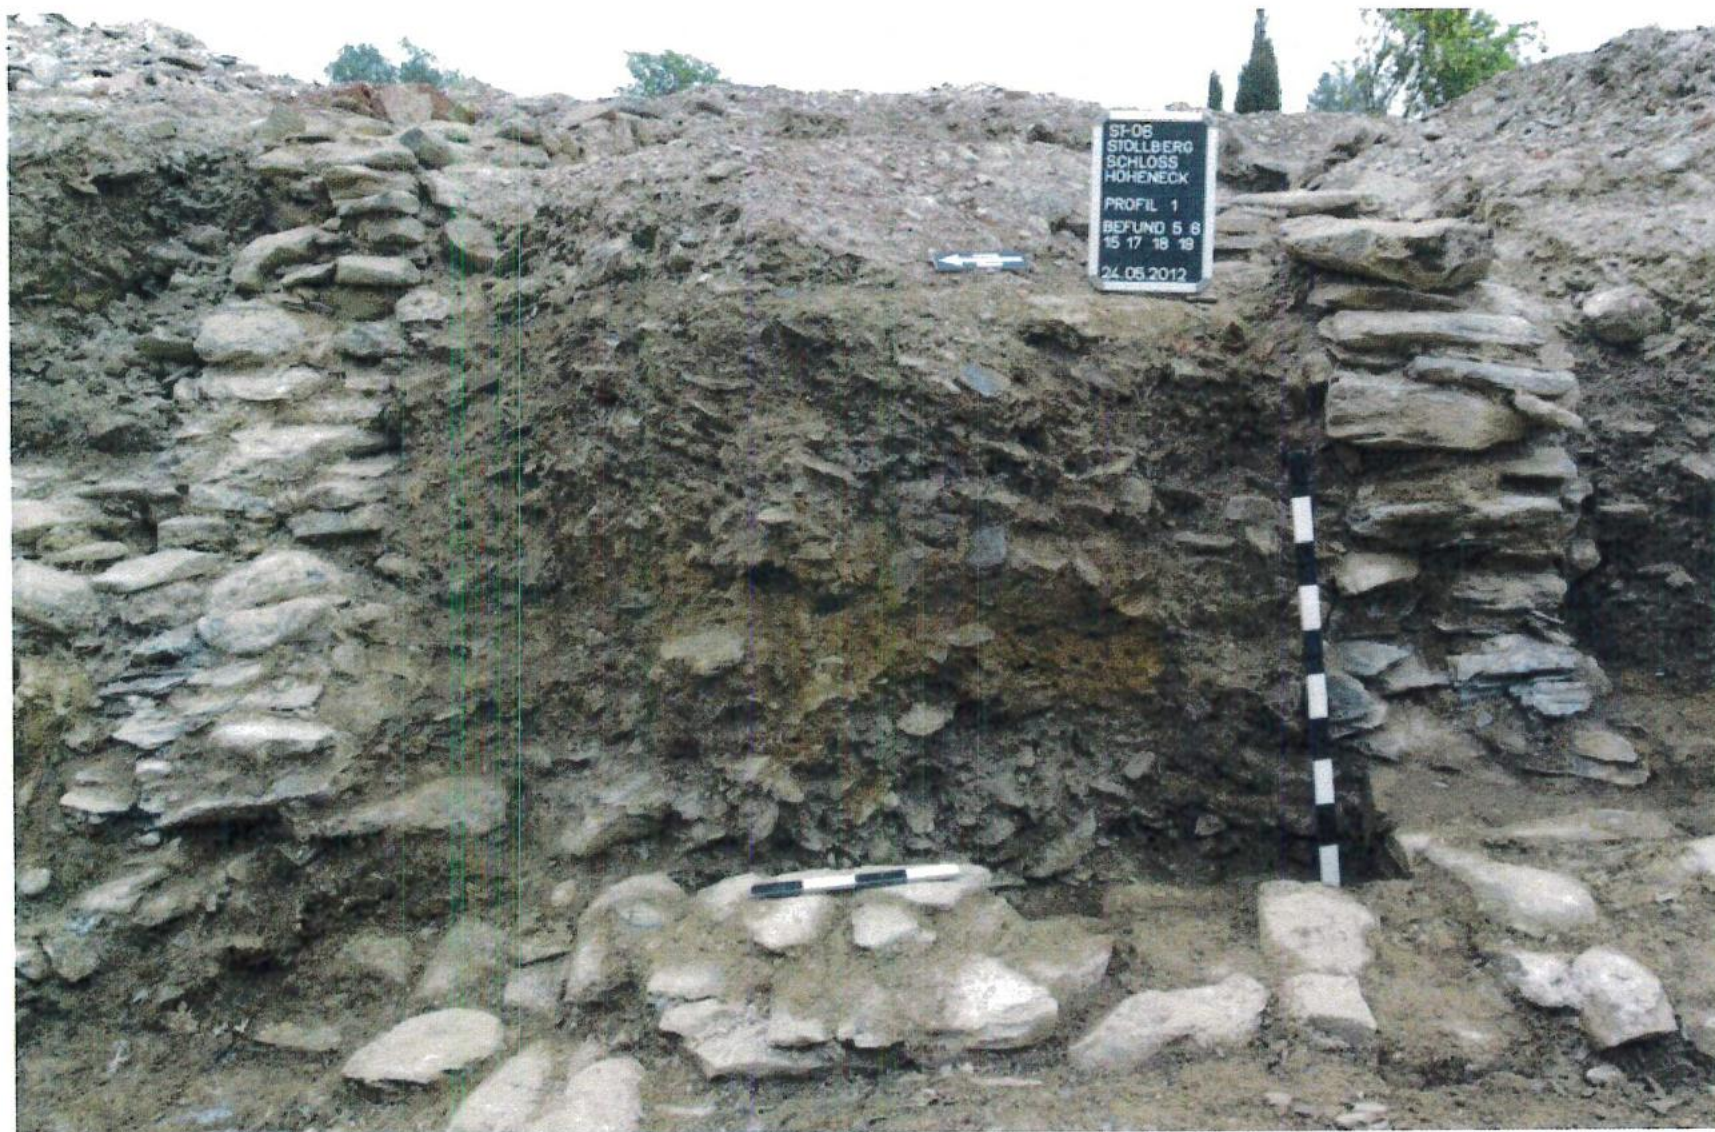
Abb.: 6, Grabungsfoto ST-06\_0050  
 Profil Nr. 1 mit Kellermauern [5], [15] und [20], Baugruben (17) und (18), geschnittene Schichten (6) und (19), von W

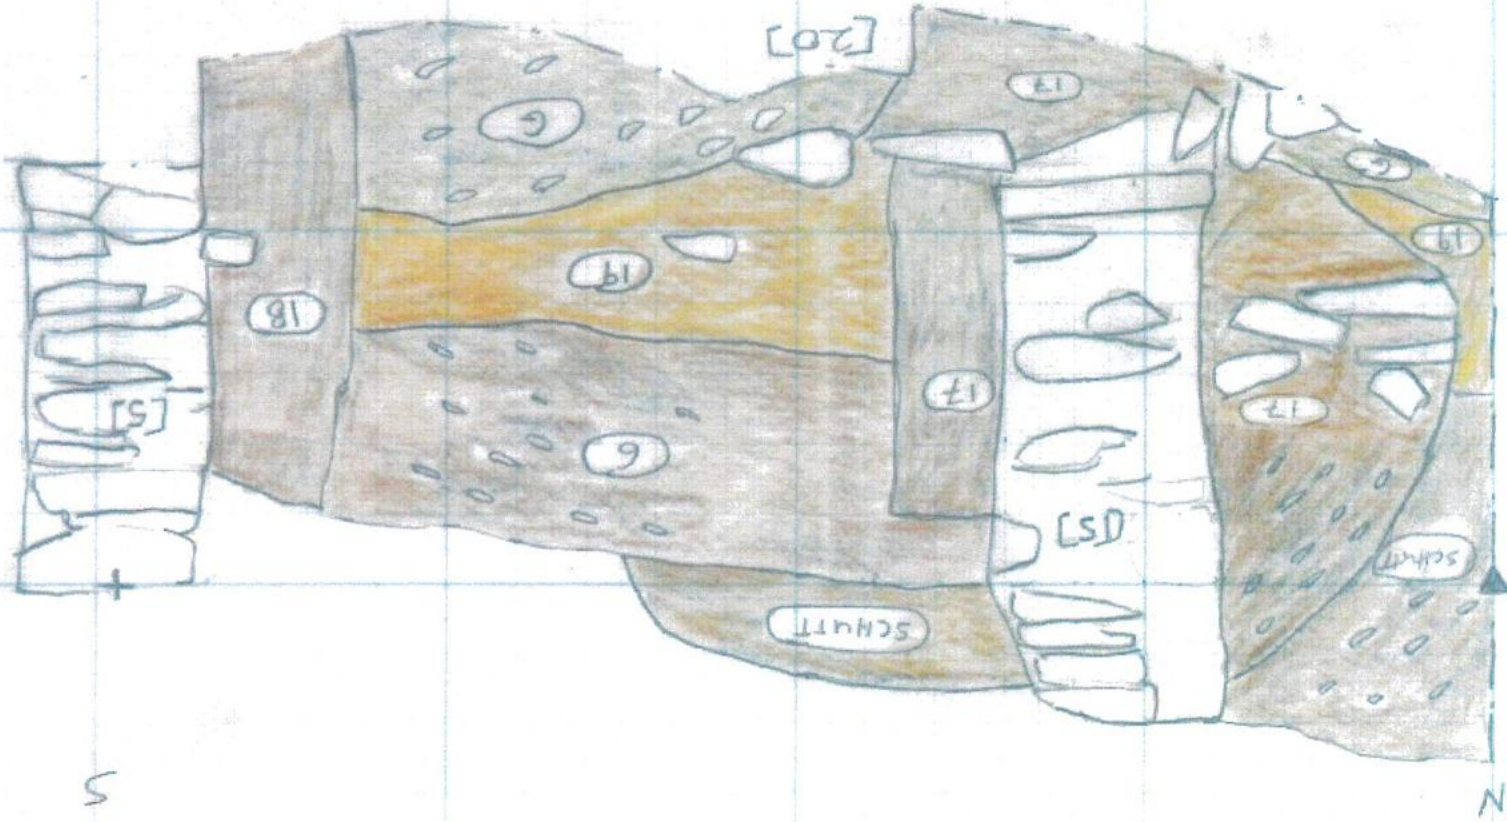
Abb.: 7  
 Profil Nr. 1  
 Maßstab 1:20

- ▲ Der Befund (6) (Profil Nr. 1), eine Verfüllungsschicht, stammt aus dem 17. Jahrhundert, der Befund (9) (Profil Nr. 3) ist ebenfalls eine Verfüllungsschicht aus dem 17. Jahrhundert. Die zwei Baugruben, Befund (17) und (18), (Profil Nr. 1) stammen aus dem 17. Jahrhundert.
- ▲ Der Befund (8), (Profil Nr. 2) und der Befund (23), (Profil Nr. 6), zwei Verfüllungsschichten, lassen sich in das 18. Jahrhundert datieren.

▲ = 471.60  
 □ = Steine

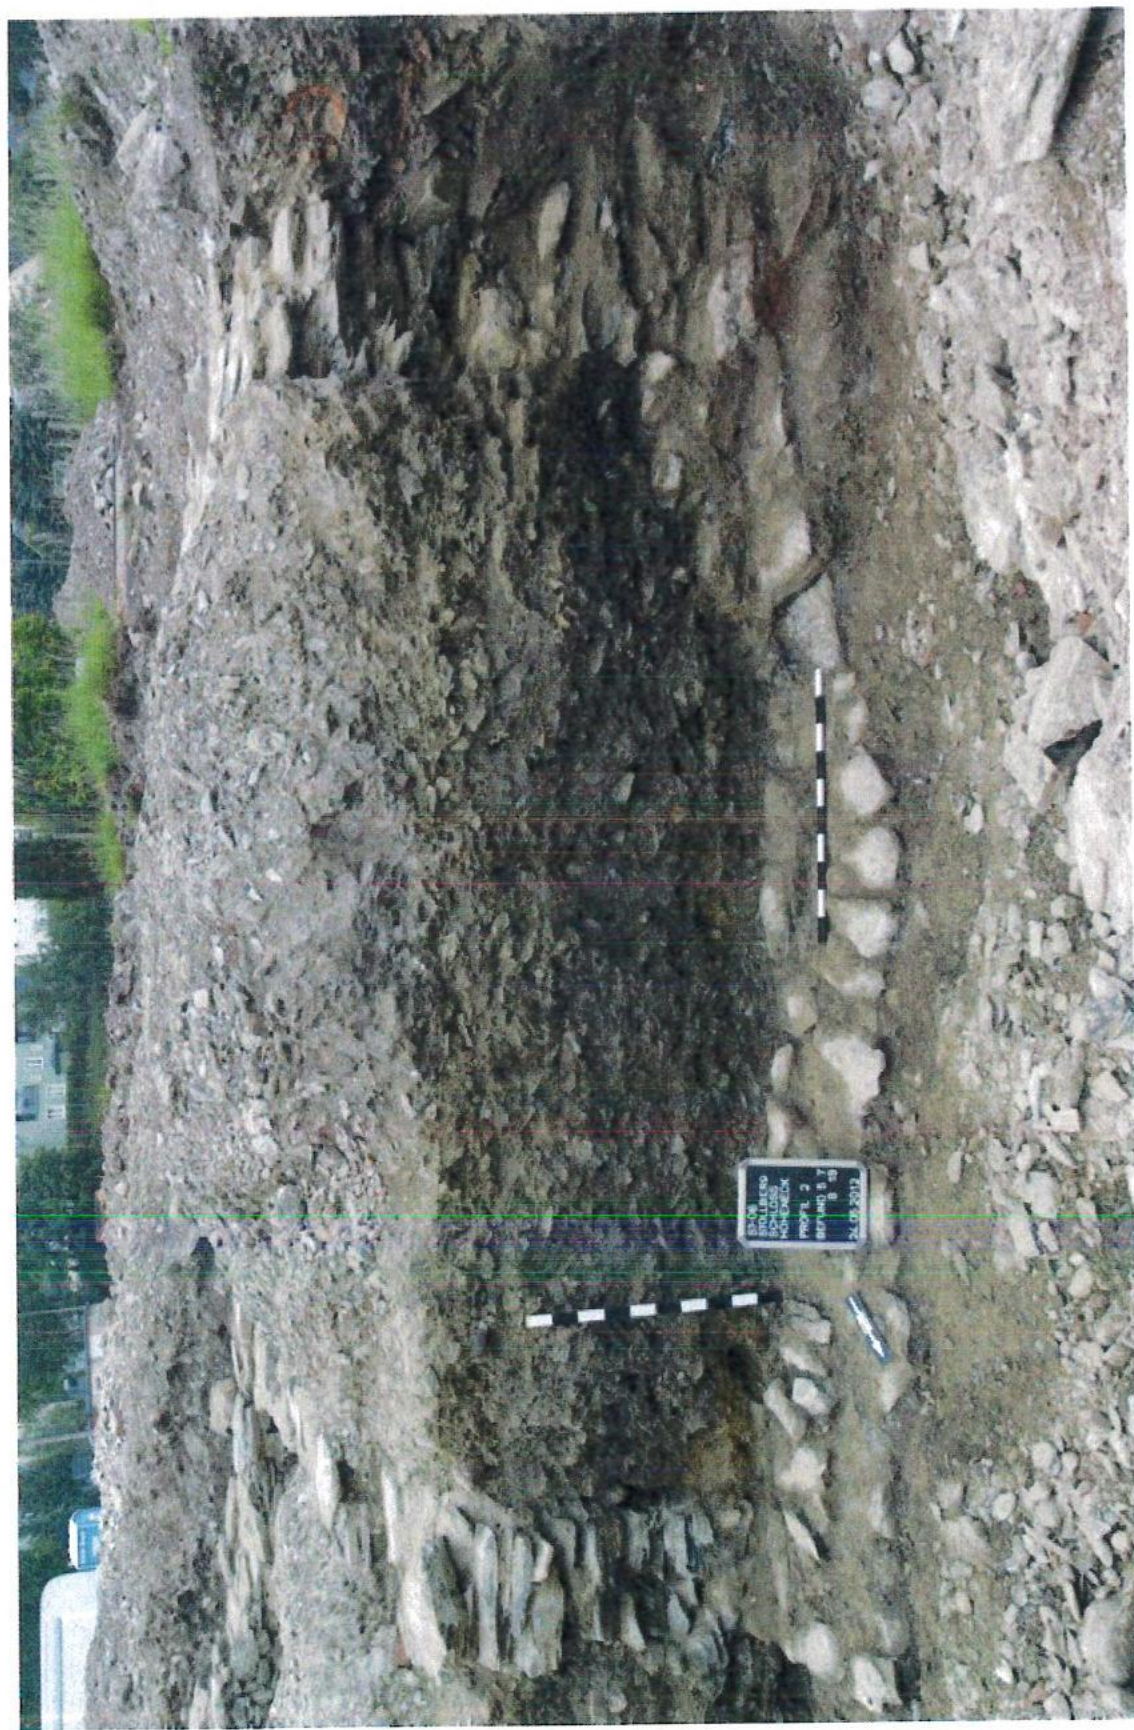
Abb.: 8, Grabungsfoto ST-06\_0051  
Profil Nr. 2 mit Kellermauern [5], [7] und [20] sowie Verfüllungsschicht (8), von NW

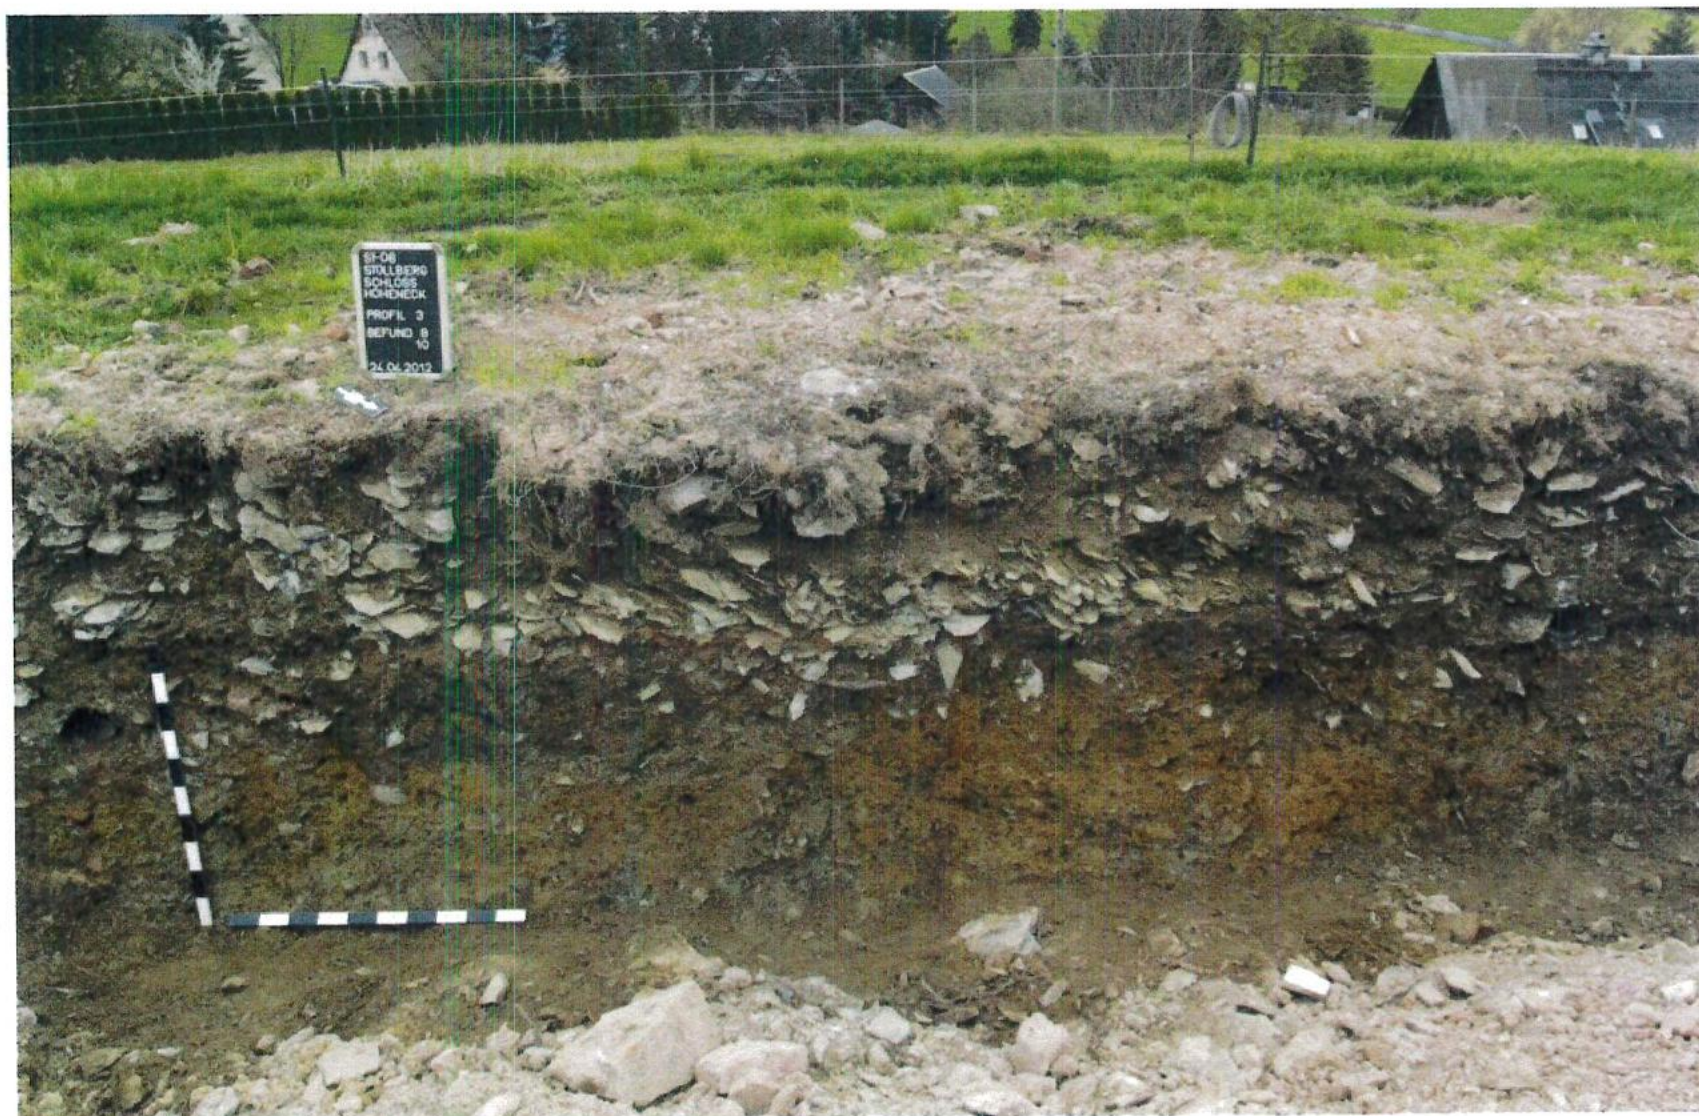
Unter dem Gebäude Nr. 4 wurde ein Profil dokumentiert. In diesem Profil Nr. 3 wurden ein 6 m langes Erdprofil mit einer kleinen Grube, zwei Verfüllungs- bzw. Aufplanierungsschichten sowie ein Verwitterungshorizont dokumentiert (Vergl. Abb. 10 und Abb. 11). Im Profil Nr. 4 unter dem Gebäude Nr. 5 konnten zwei lehmige Aufplanierungs- bzw. Verfüllungsschichten dokumentiert werden (Vergl. Abb. 12 und Abb. 13).

Abb.: 10, Grabungsfoto ST-06\_0028  
Profil Nr. 3 mit Auffüllungsschichten und einer Grube, von NO

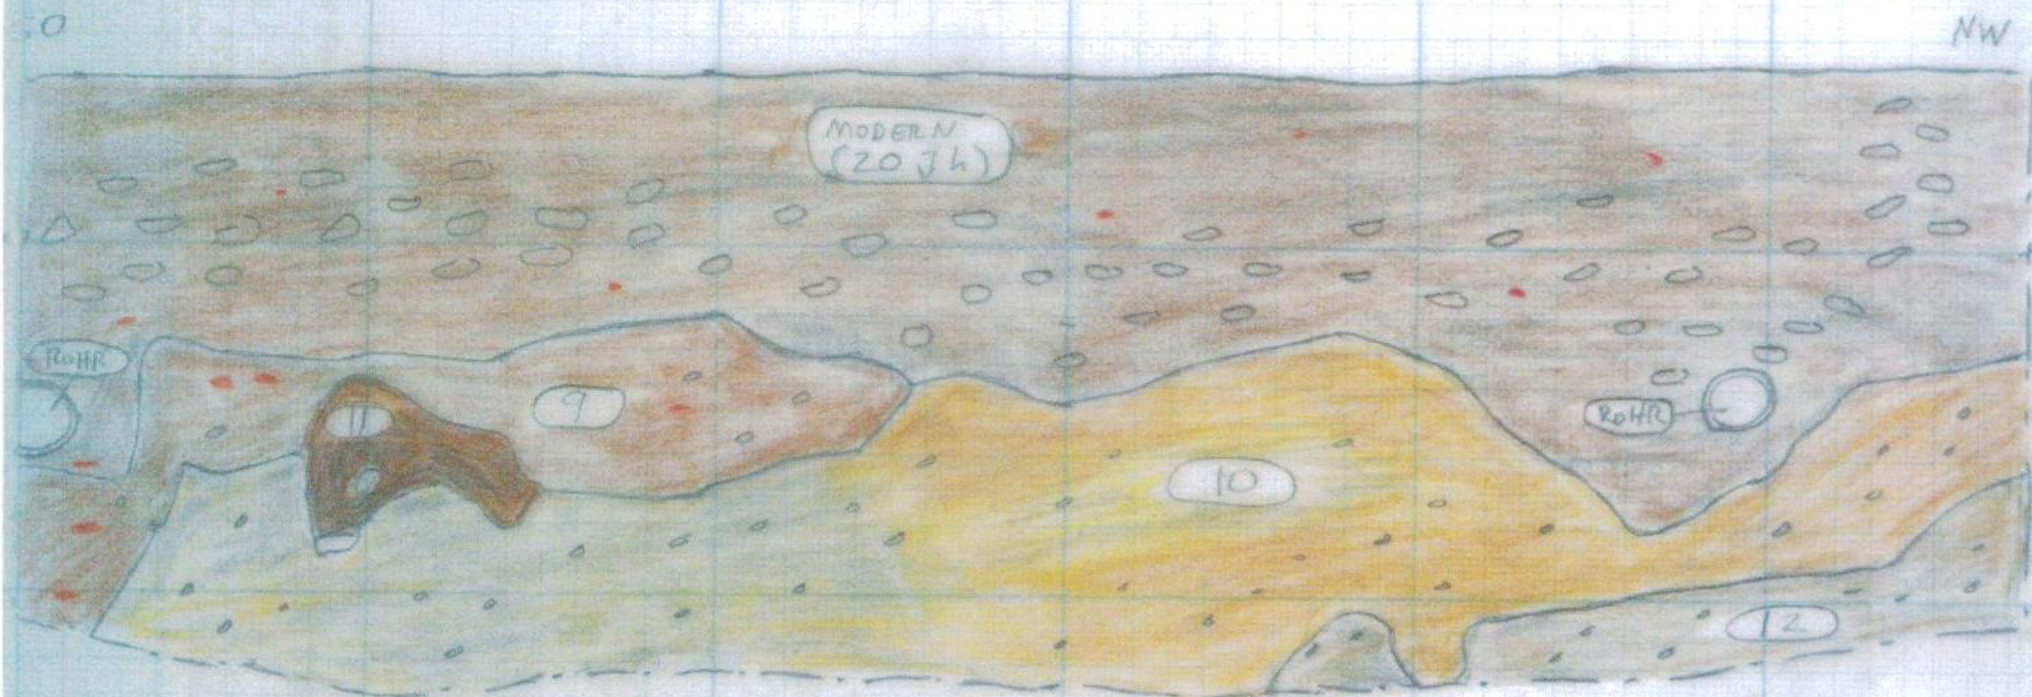
Abb.: 11  
Profil Nr. 3  
Maßstab 1:20

Die Schichten in Profil Nr. 3 sind typisch für die terrassenförmige Landschaft im südwestlichen Bereich des Grabungsareals; hier wurden hauptsächlich gemischte Aufplanierungs- bzw. Verfüllungsschichten dokumentiert.

▽ = 464, 73  
○ = Steine  
● = Ziegelbruch

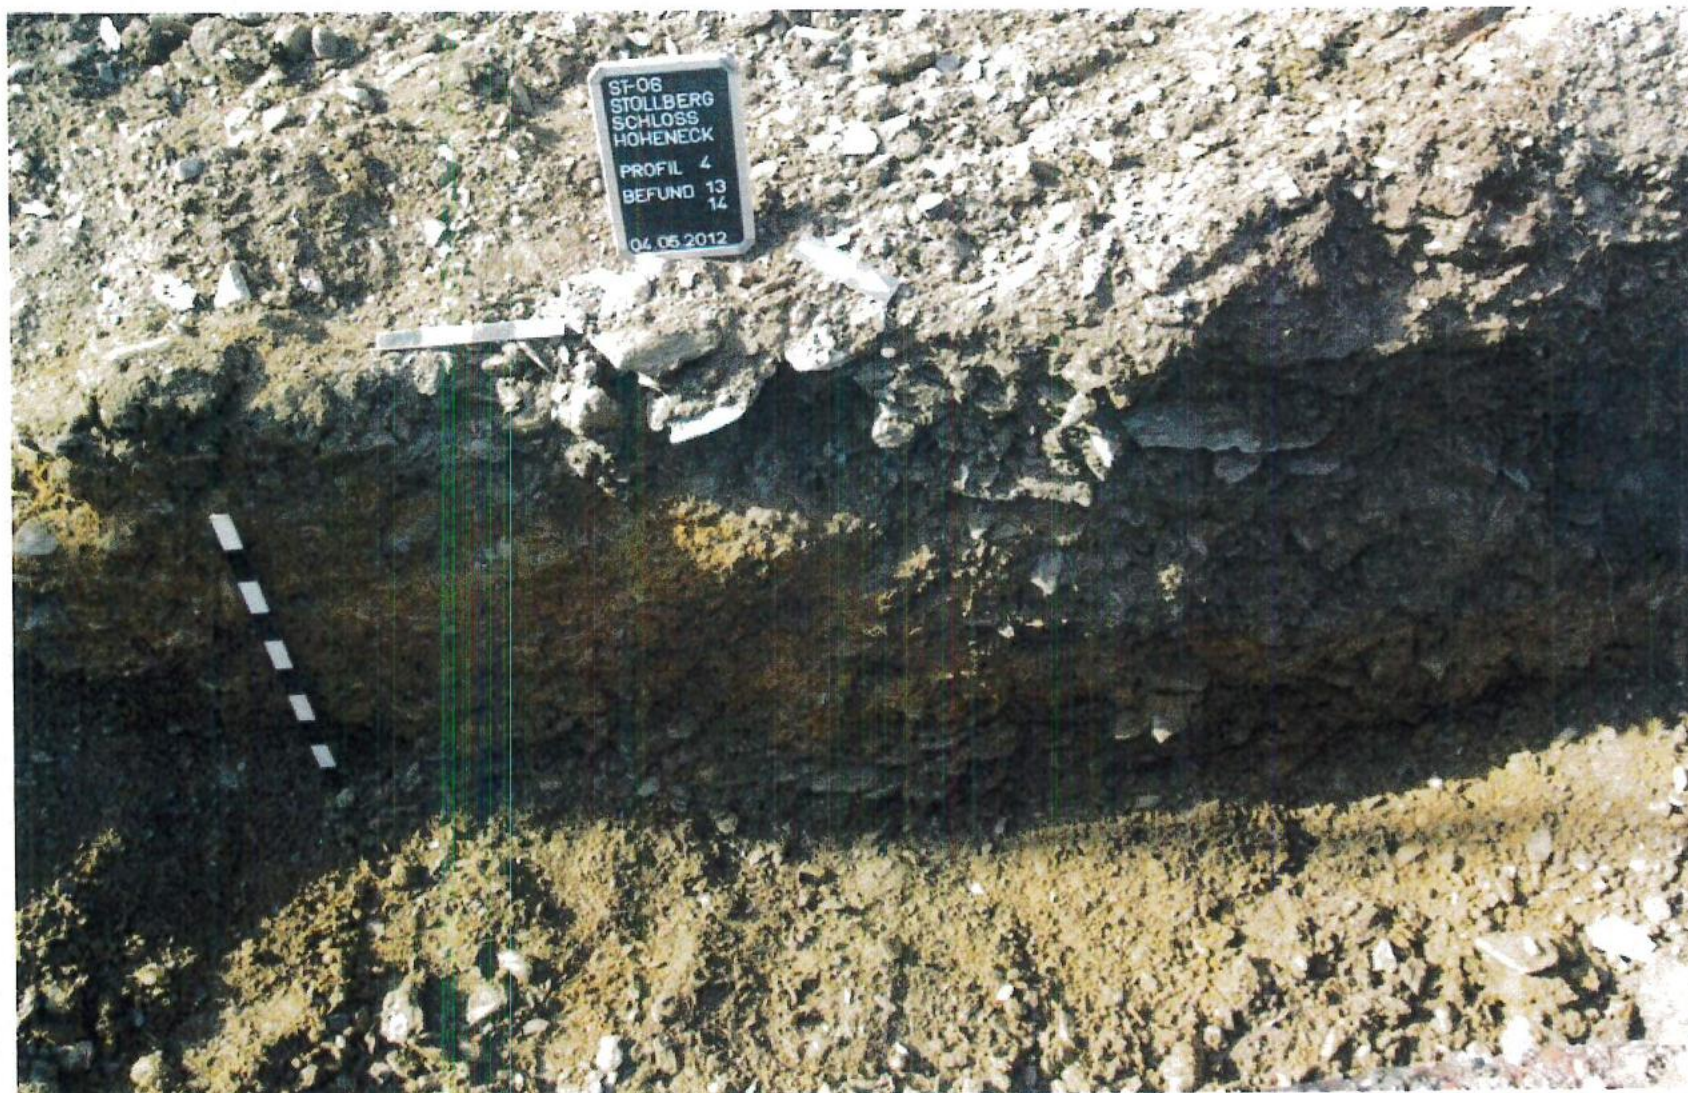
Abb.: 12, Grabungsfoto ST-06\_0043  
Profil Nr. 4 mit lehmigen Aufplanierungsschichten, von NO
