# **Grabungsbericht Stollberg: Schloss Hoheneck**

Autor: Sonja Matson

Stand: 31.01.2013

**ST-06****Stollberg: Schloss Hoheneck**

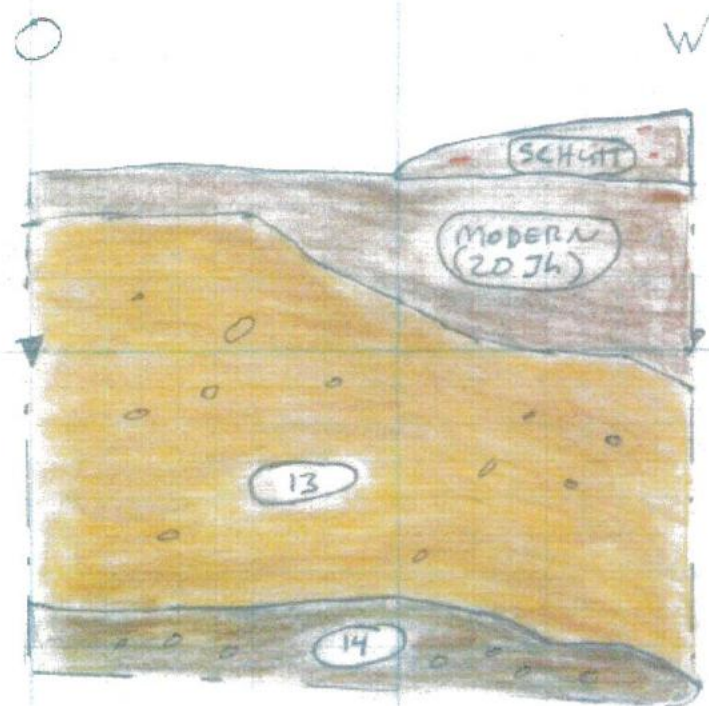
Abb.: 13  
 Profil Nr. 4  
 Maßstab 1:20

▲ = 470,47  
 ○ = Steine

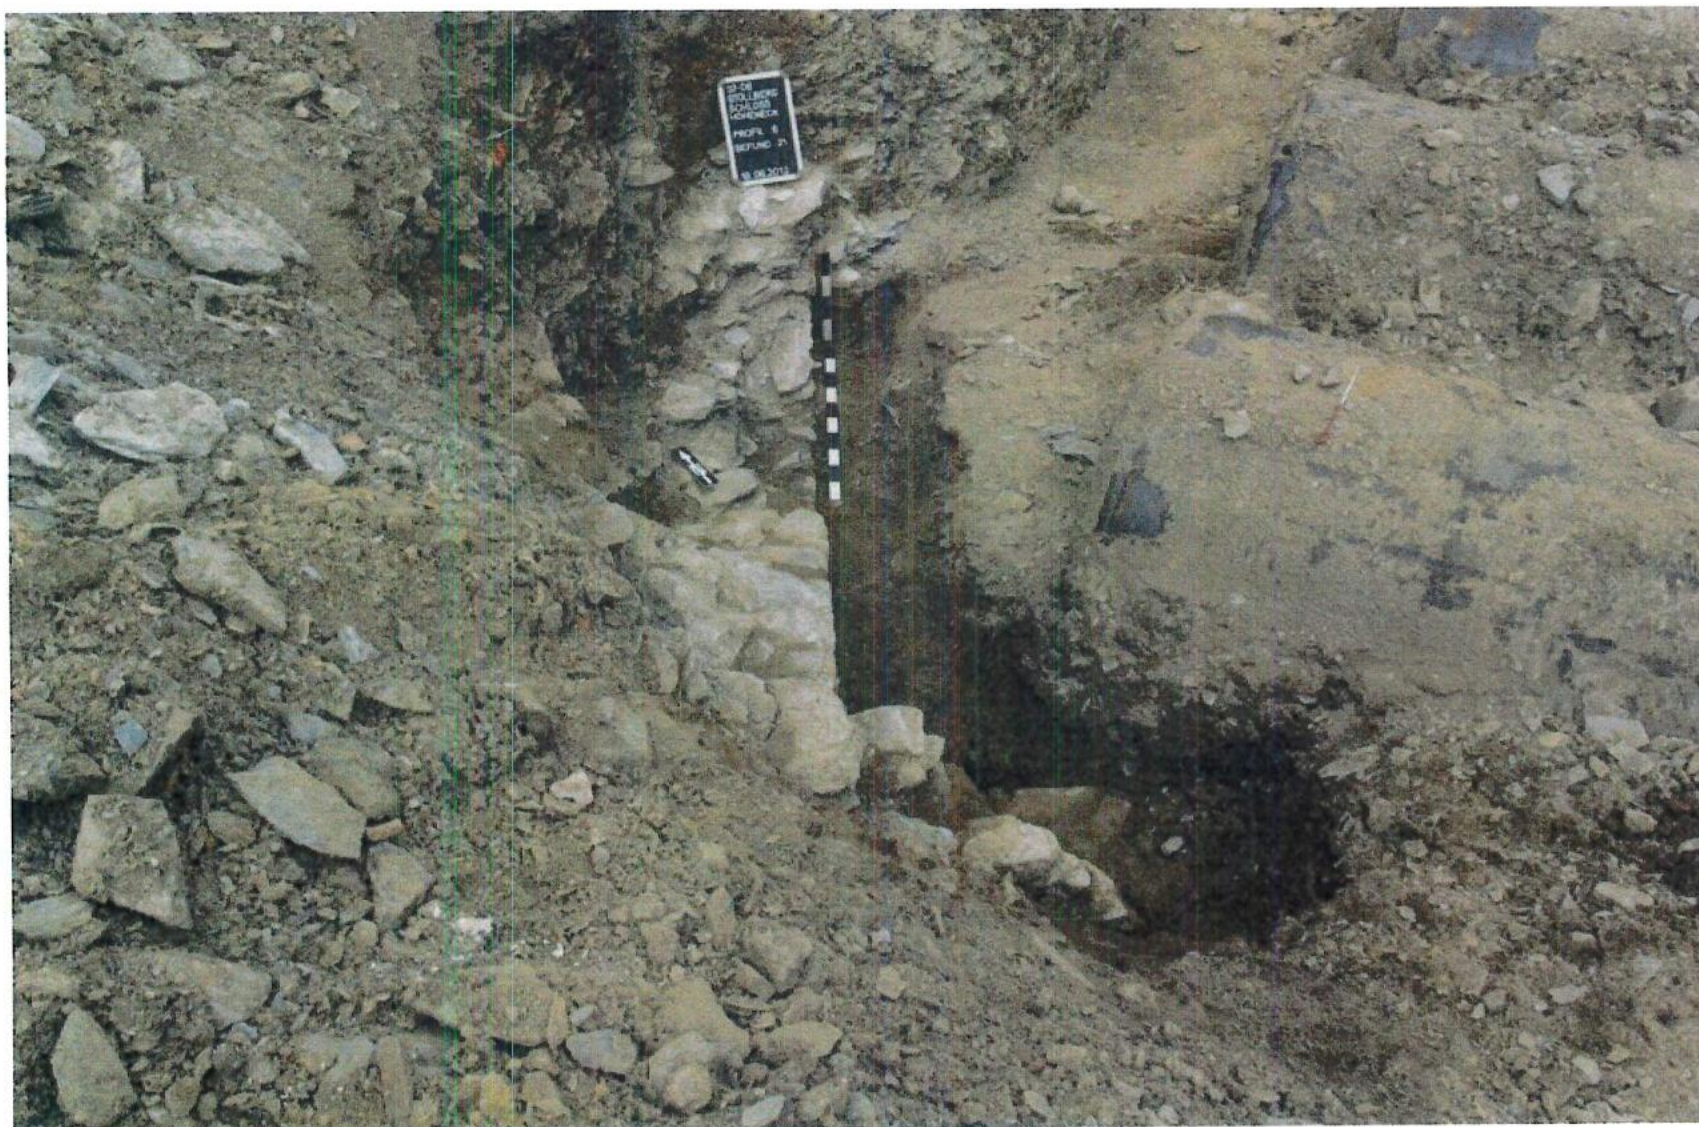
Eine Fundamentmauer, Befund [21], wurde von der Grube für die Ölbehälter klar geschnitten. Diese Grube war ca. 10 m lang und 8 m breit. Diese Fundamentmauer maß in der Länge 4 m, in der Breite 0,65 m und in der Höhe 1,10 m. An beiden Enden dieser Mauer befand sich eine rechtwinkliger abgebrochener Mauerbefund, jeweils ca. 0,5 m lang und 0,65 m breit. Es waren keine Reste eines eventuellen Fußbodens vorhanden. Aus Sicherheitsgründen konnten die Schichten, Befund (23), (24) und (25), nicht näher untersucht werden. Das kontaminierte Material wurde unter archäologischer Begleitung bis zum anstehenden Fels mit dem Bagger abgetragen. Die Eckmauern an Befund [21] wurden deutlich geschnitten, die Unterkante der Mauer wurde erfasst und dokumentiert.

Aus einer Schicht, Befund (23), über Befund [21], wurden vier Keramikscherben aus dem 18. Jahrhundert geborgen, stratigraphisch ist die Mauer jedoch älter. Ihre Bauweise sowie das benutzte Baumaterial und der Mörtel entsprechen den dokumentierten Kellermauern aus dem 17. Jahrhundert.

Abb.: 14, Grabungsfoto ST-06\_0083  
Fundamentmauer aus Schiefer, Befund [21], von SW

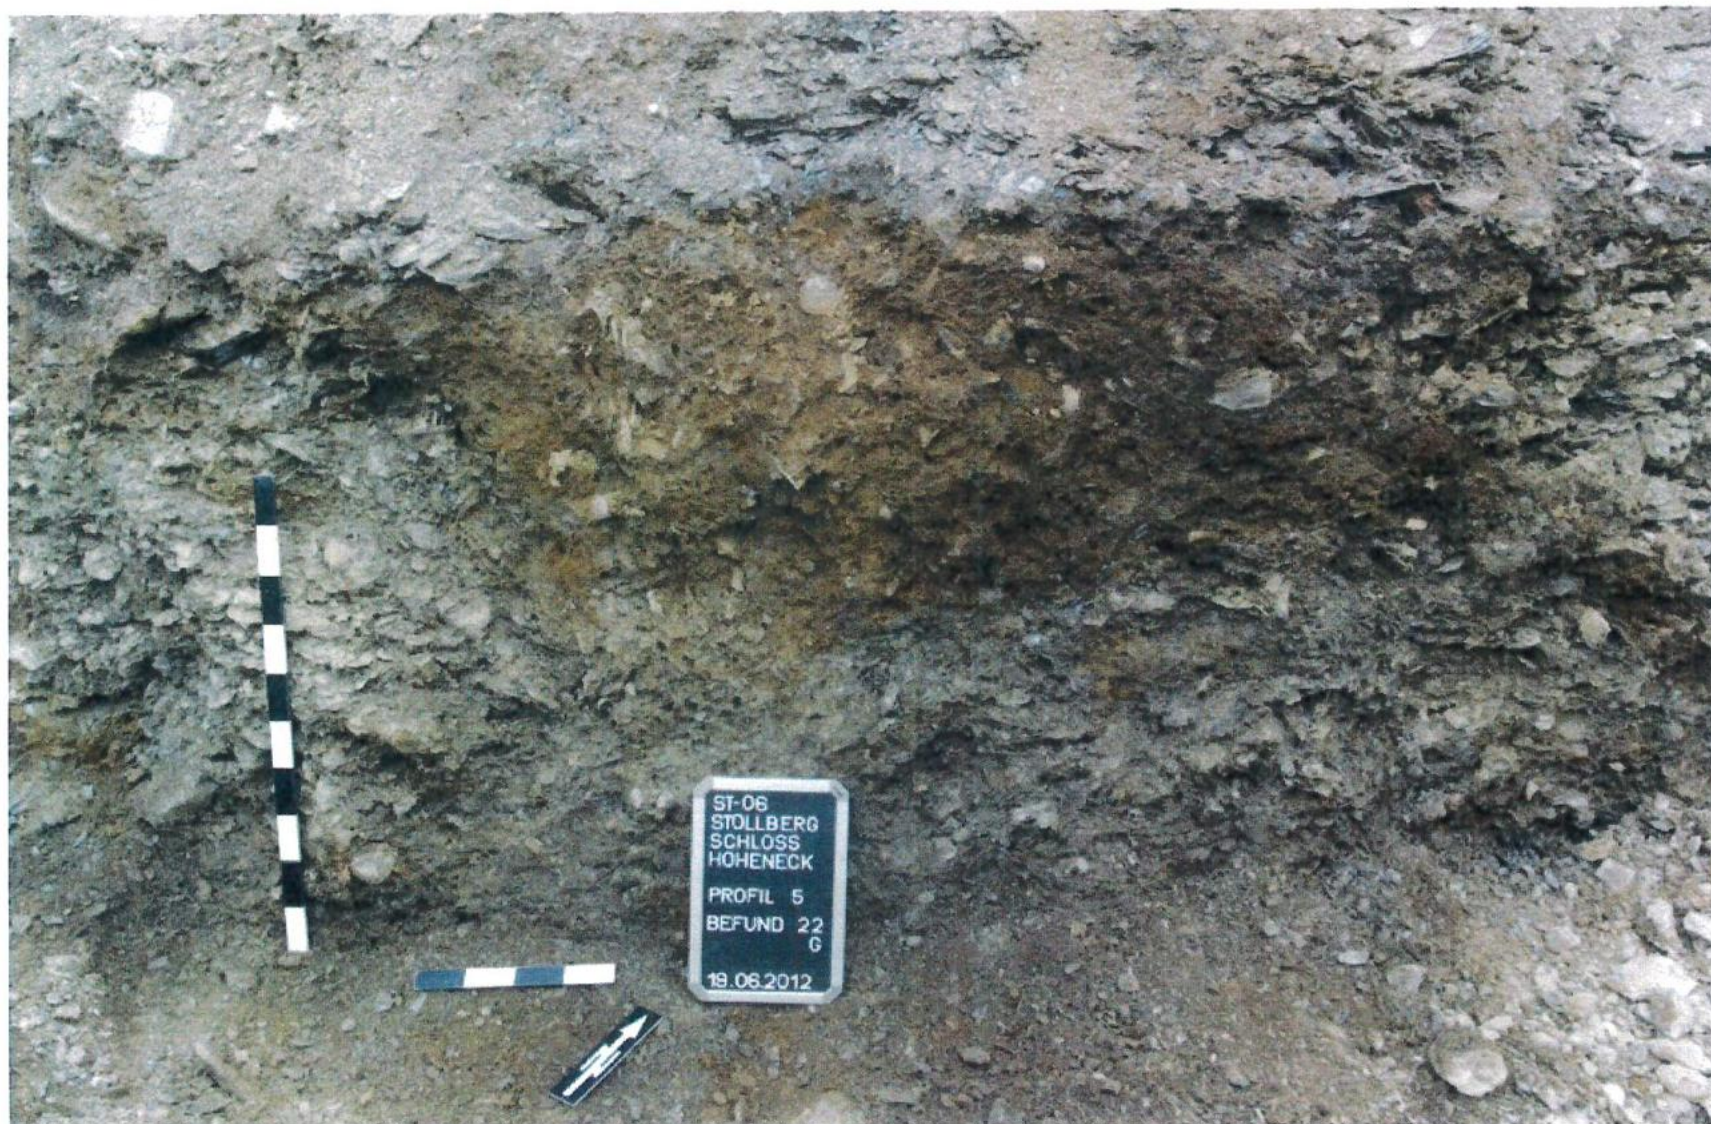
Im Bereich des Gebäudes Nr. 6 konnten keine archäologischen Befunde dokumentiert werden. In der Grube, die die Ölbehälter beinhaltete, wurden eine Fundamentmauer (Befund [21]) (Vergl. Abb. 14) und im Profil Nr. 5 (Vergl. Abb. 15 und Abb. 16) sowie im Profil Nr. 6 (Vergl. Abb. 17 und Abb. 18) drei Aufplanierungs- bzw. Verfüllungsschichten dokumentiert.

Abb.: 15, Grabungsfoto ST-06\_0075  
Profil Nr. 5 mit Befunden (22) und (24), Auffüllungsschichten, von SO

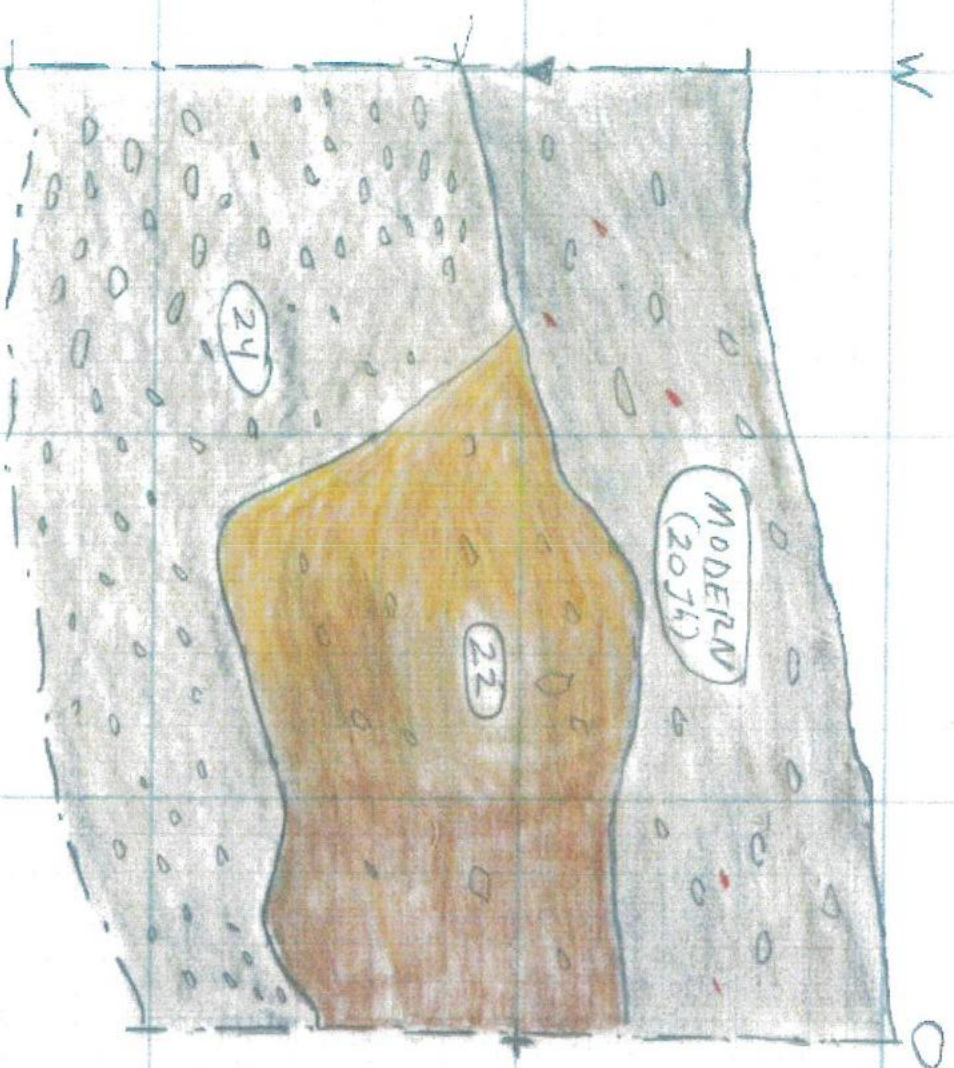
Abb.: 16

▲ = 471, 71

○○ = Steine

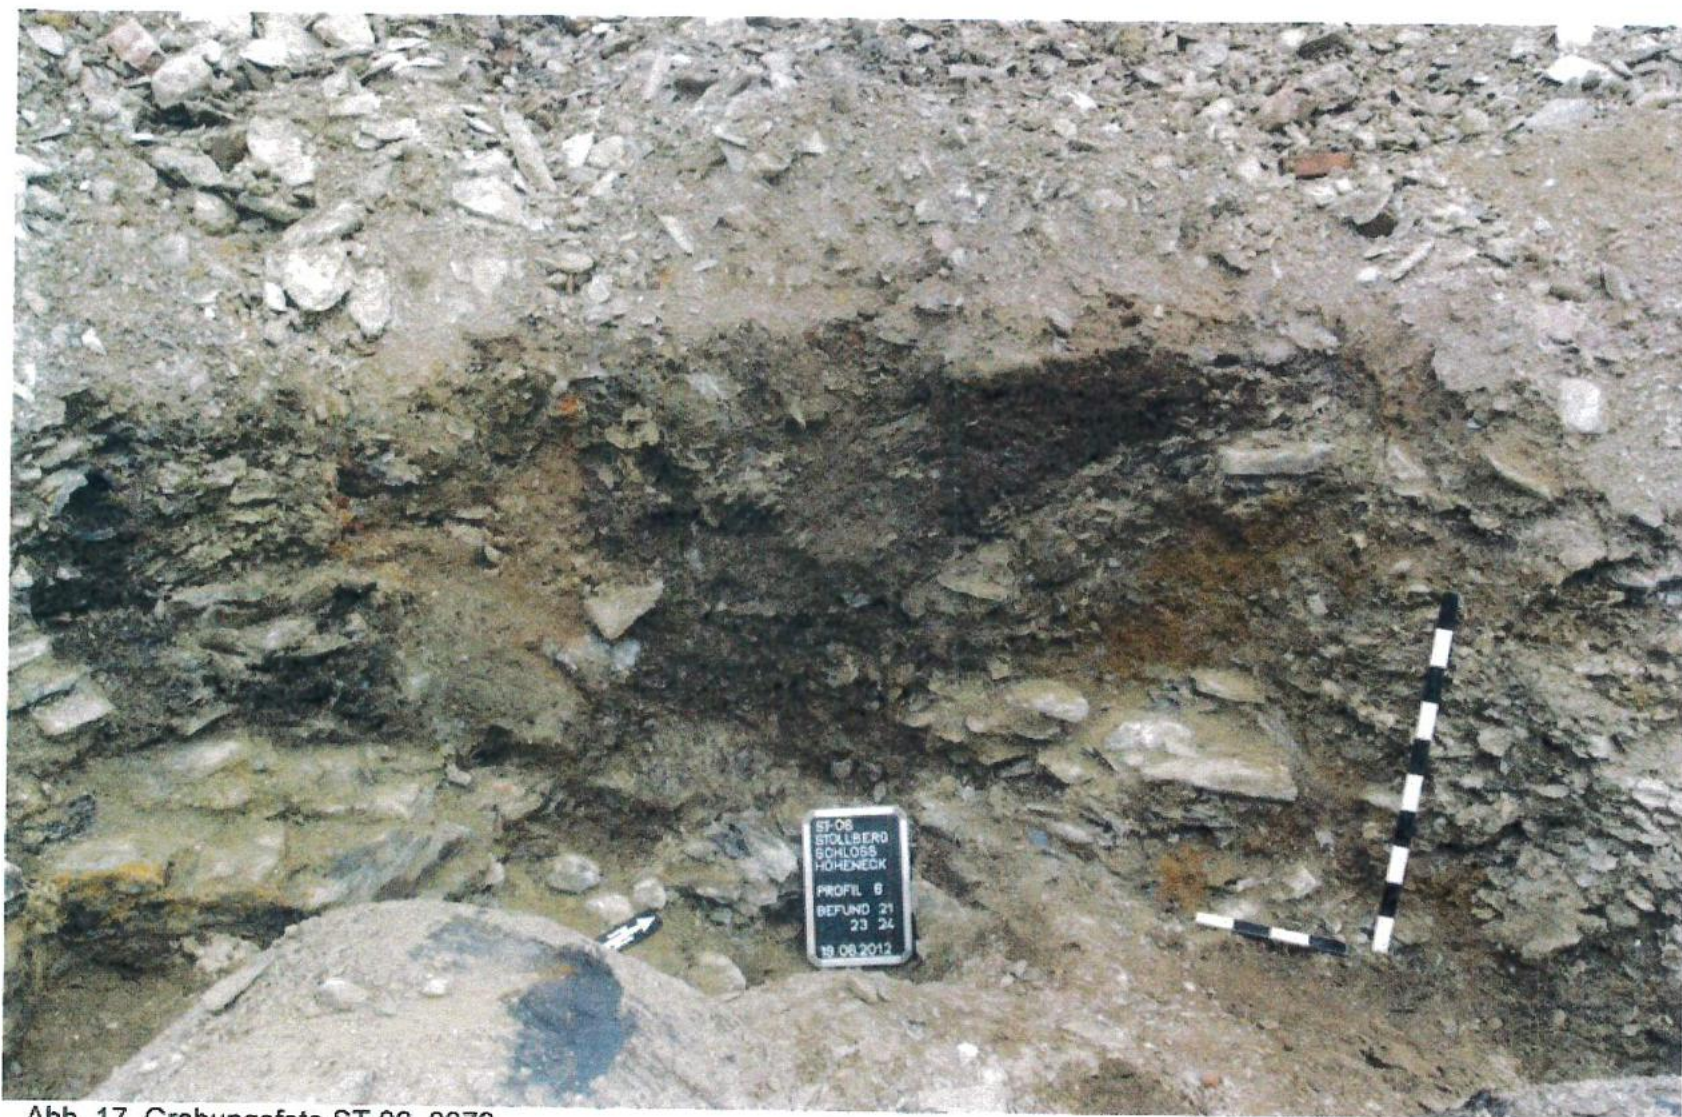
Abb. 17, Grabungsfoto ST-06\_0079

Profil 6: zwei Auffüllungsschichten, Befund (23) und (24); eine Aufplanierungsschicht, Befund (25); eine Fundamentmauer, Befund [21], von SO

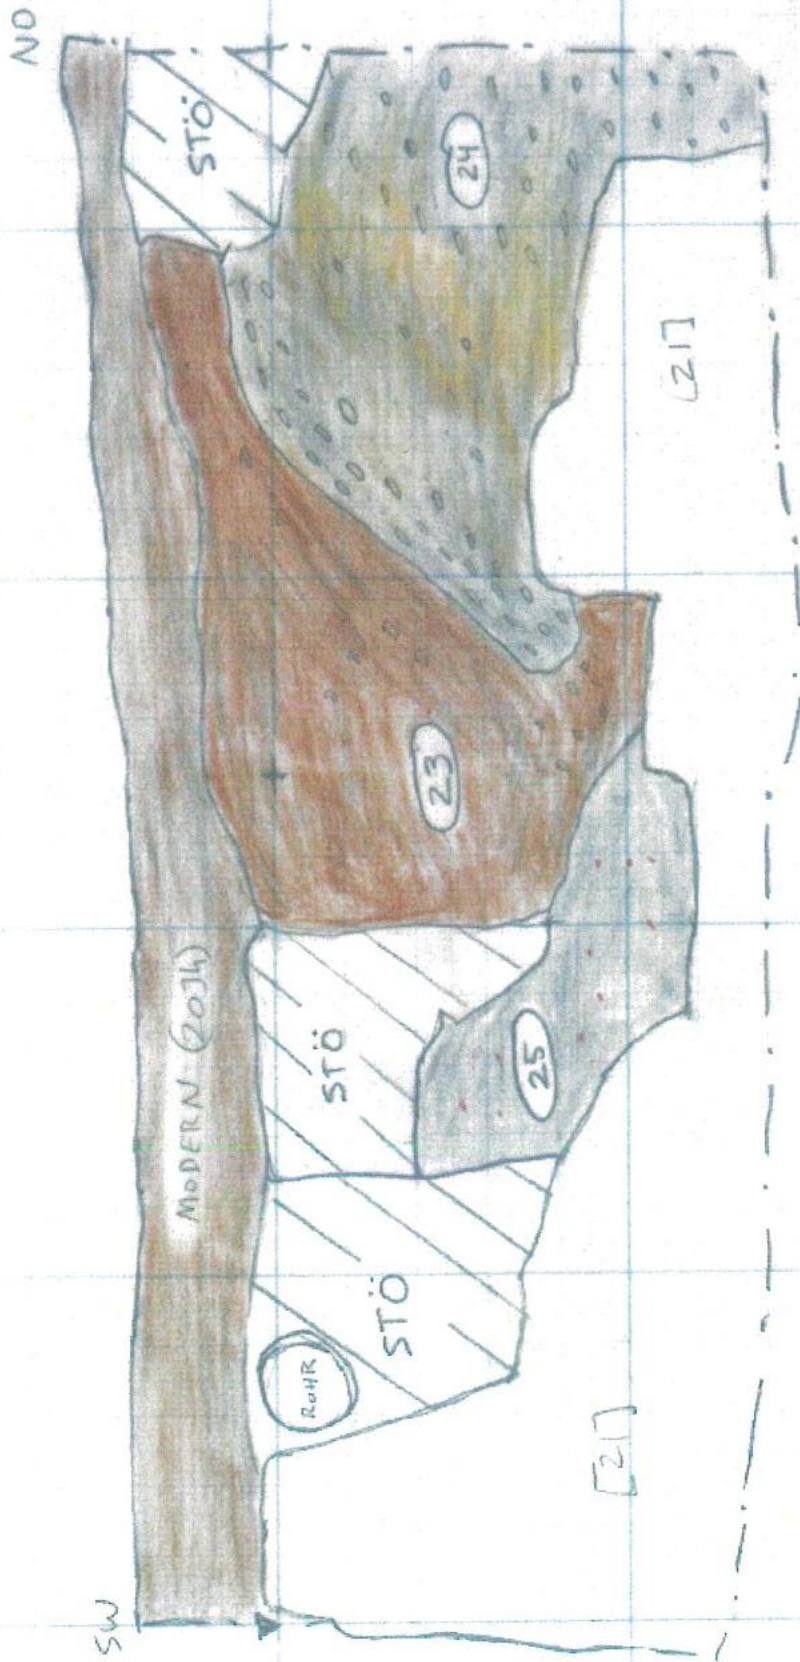
Abb.: 18  
 Profil Nr. 6  
 Maßstab 1:20

▼ = 471,75  
 o o o = Steine  
 ■ = Rotlehm
